# **Porada**

## **k bezpečnosti letů**

### **za 2. čtvrtletí 2011**

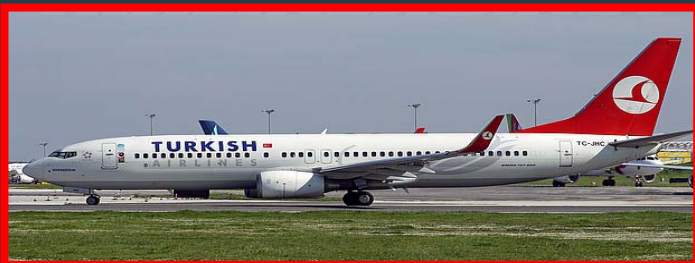
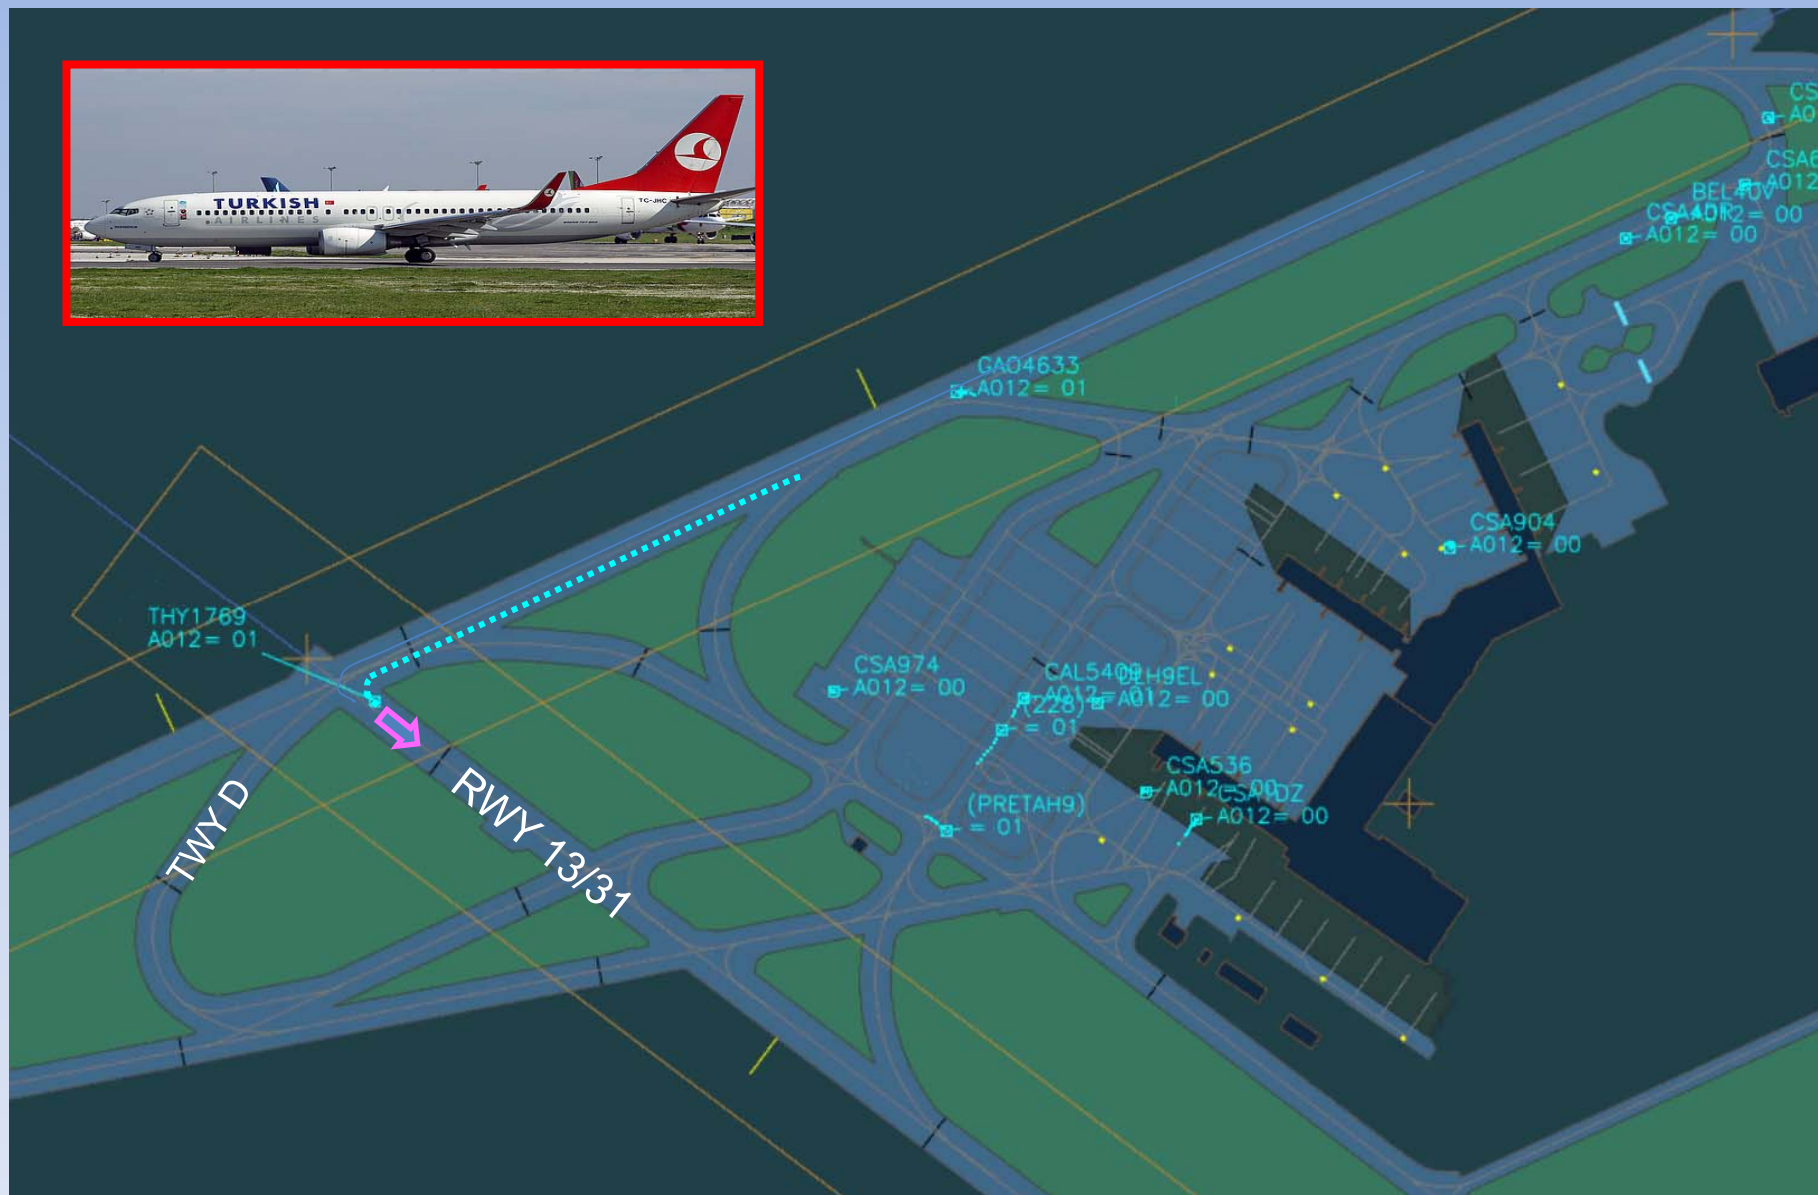
- Posádka letadla zahraničního leteckého dopravce, po přistání uvolnila RWY 24 tak, že bez povolení vstoupila na RWY13.
- Velitel letadla byl informován SC TWR o porušení platných postupů, když jednal v rozporu s AIP ČR (AD 2-LKPR-17).
- Událost je podle předpisu L-13 hodnocena jako Significant incident - nesprávný postup PIC - Runway Incursion.

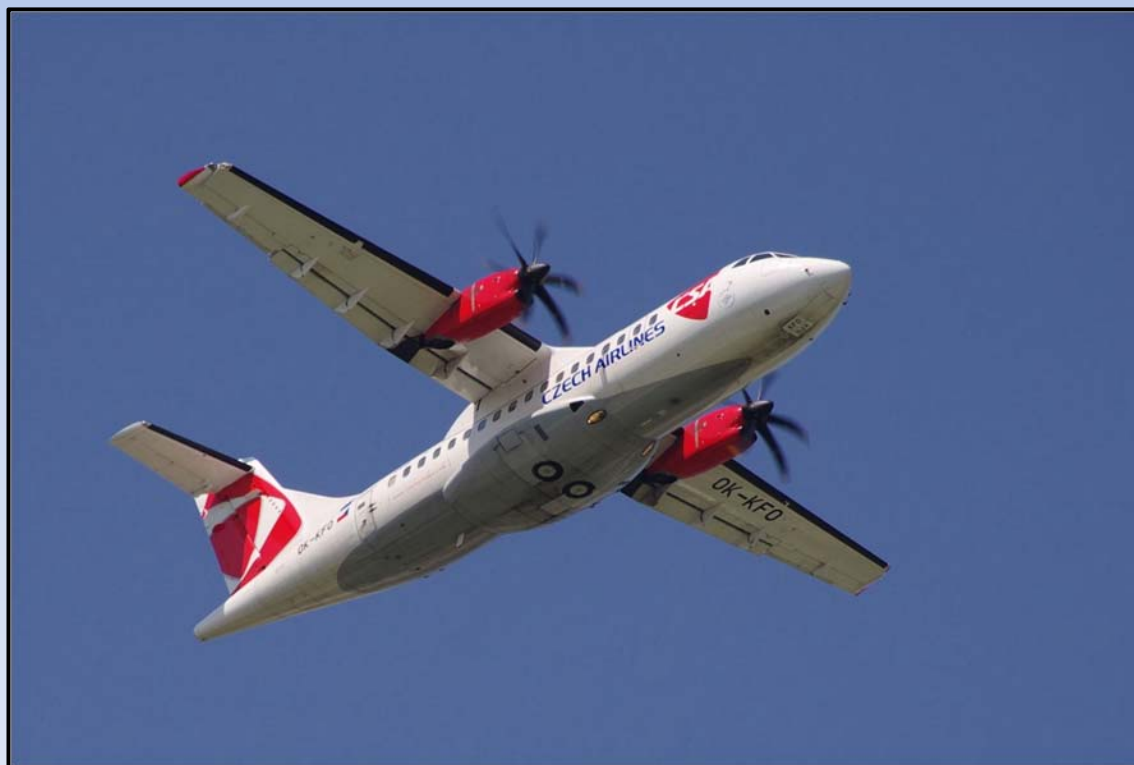
- Po návratu byla provedena výměna „Handling Bleed Valve Assembly“ dle PWC MM 72-01-30, boroskopická kontrola motoru č.2 a motorová zkouška dle MM 72-00-00.
- Dopravcem bylo zavedeno preventivní opatření - vzlety v režimu "BLEEDS ON".
- Závěrečná zpráva nebyla zatím vydána.

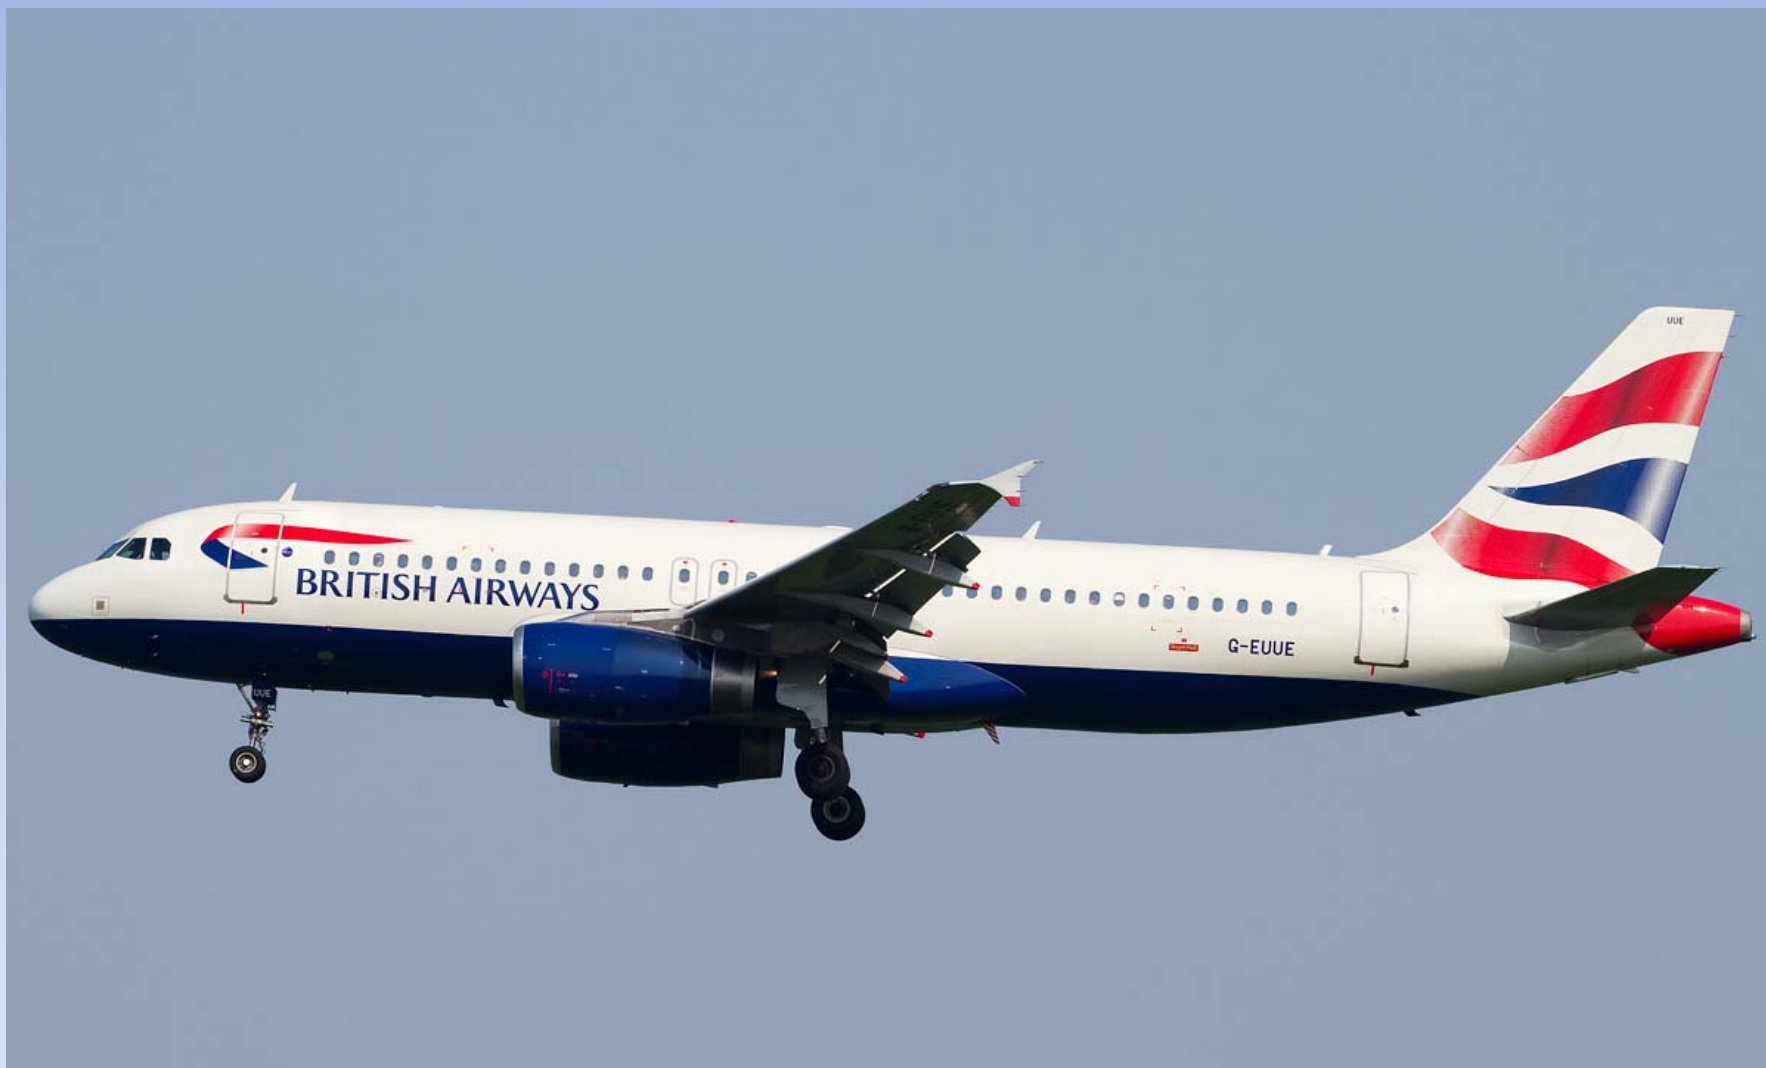
- Kapitán letounu zahraničního leteckého dopravce ohlásil, že při přiblížení, 3 NM před THR RWY 31 pozoroval vlevo vedle sebe asi 0,5 NM na stejné hladině pravděpodobně velký, dálkově řízený model letadla.
- TWR Ruzyně provedla změnu provozu z RWY 31 na RWY 13, informovala OCPR s následným vysláním hlídky – bez úspěchu.
- APP Praha požádalo o průlet letoun L 200, jehož pilot spatřil model na hladině 1800 -1900 ft AMSL. Následně požádalo o prohlídku zmíněného prostoru vrtulník LS Policie ČR, ale přes všechna přijatá opatření se nepodařilo identifikovat provozovatele modelu. Velký model byl pozorován i svědky mezi Vypichem a Řepy.
- V důsledku provozu modelu v CTR Ruzyně byla na APP zdržena 4 letadla 15 min a na TWR 4 letadla 10 min při změně dráhy v používání.

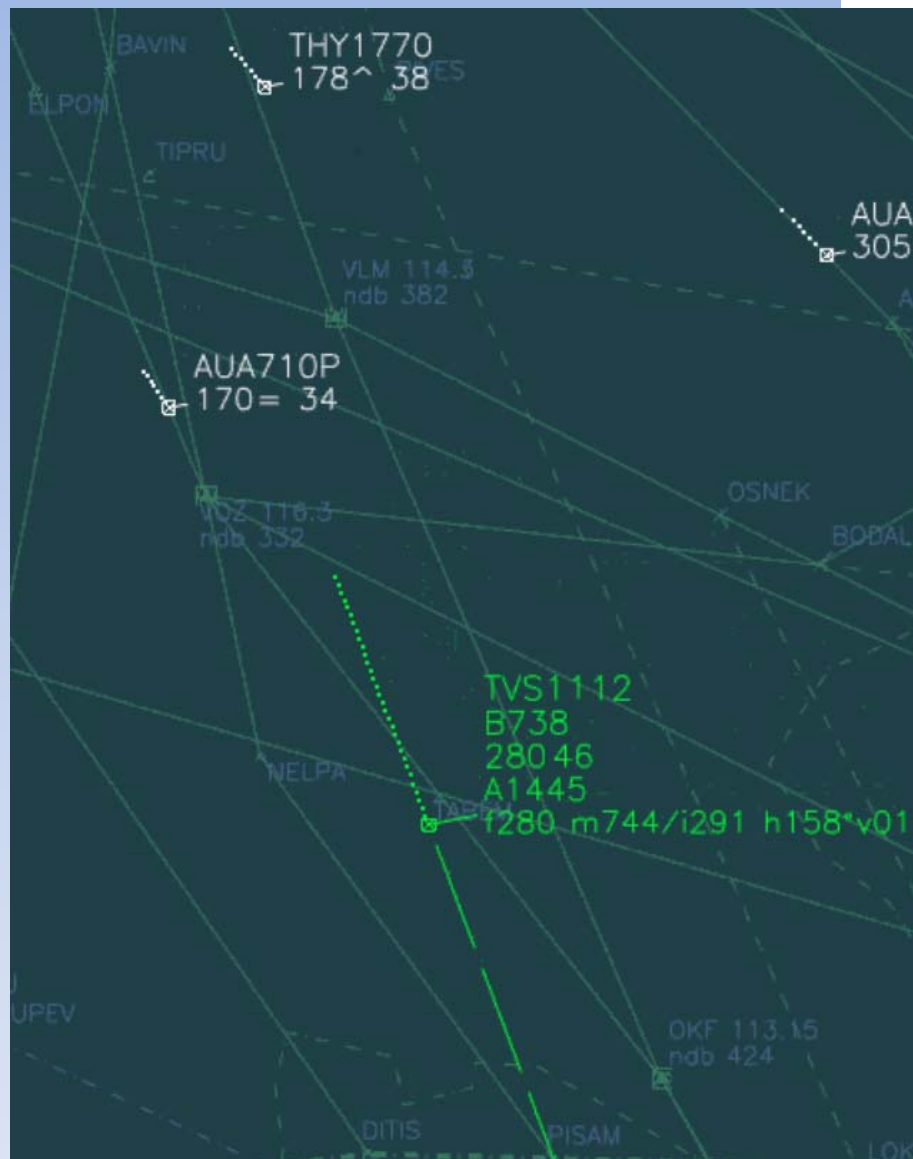
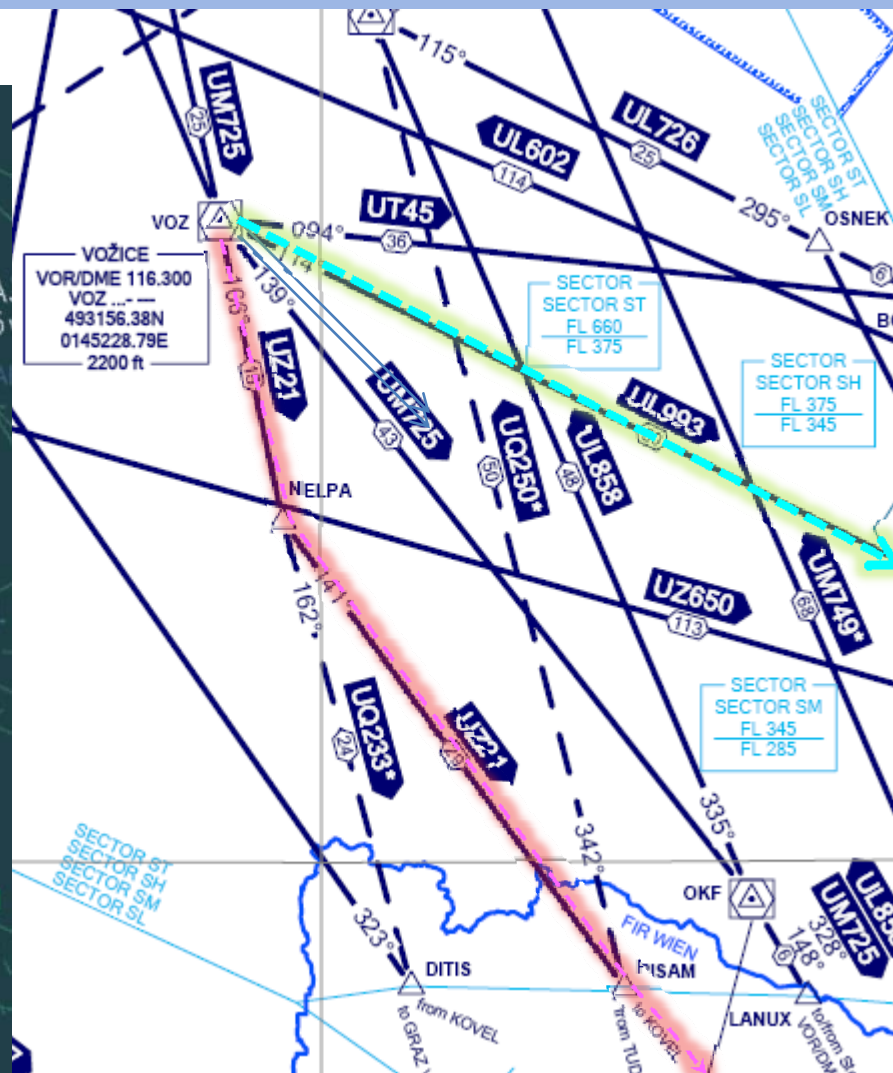
- Při plánování letu z LKPR(Praha Ruzyně) do LGRP (Rhodos) český letecký dopravce postupně provedl několik změn FPL. První FPL byl po trati VOZ - UZ21 přes bod PISAM. Další FPL ale byly po trati UL993 – IVOLI - UZ650 - BERVA.
- Nakonec ve skutečnosti posádka neletěla od VOZ podle posledního podaného a platného, ale podle zrušeného prvního a k překvapení řídicího letového provozu pokračovala na bod NELPA - PISAM po UZ21. ACC Wien proto neměla o letu žádné informace ani FPL, což vyvolalo nadbytečnou zátěž ATC.

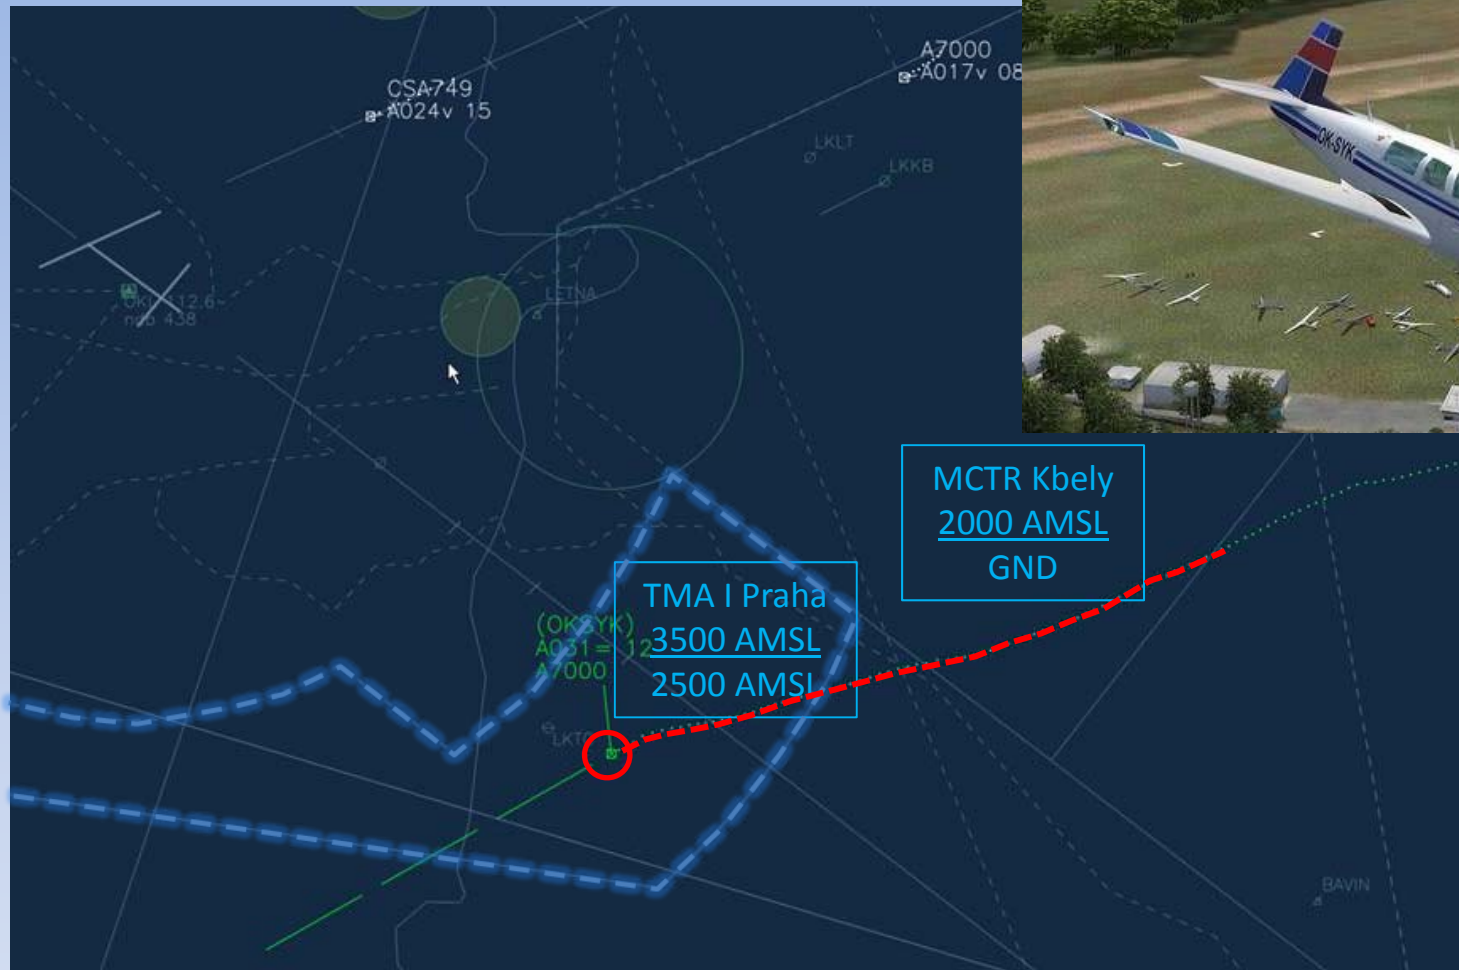
- Pilot letounu M 20J, s pozn. značkou OK-SYK, při traťovém letu VFR z Hradce Králové do Hořovic, navázal před vstupem do prostoru MCTR Kbely spojení s MTWR Kbely a dostal povolení pokračovat přímo na Hořovice na 2500 ft AMSL.
- Po opuštění MCTR Kbely pokračoval přímo na Hořovice a začal stoupat do 3100 ft AMSL, v domněnku, že letí pod TMA II Praha. Tím neoprávněně narušil vzdušný prostor třídy C - TMA I Praha.
- APP Praha ve spolupráci s MTWR Kbely nařídila pilotovi klesat na ALT 2500 ft a letoun po 3 min opustil TMA I Praha.
- Jednalo se jednoznačně o chybu pilota

- Chyba byla rozebrána s pilotem letounu se zaměřením na horizontální a vertikální členění TMA Praha.
- Událost byla rovněž rozebrána s MTWR Kbely se zaměřením na korespondenci s letadlem a komunikaci mezi APP Praha a MTWR Kbely.

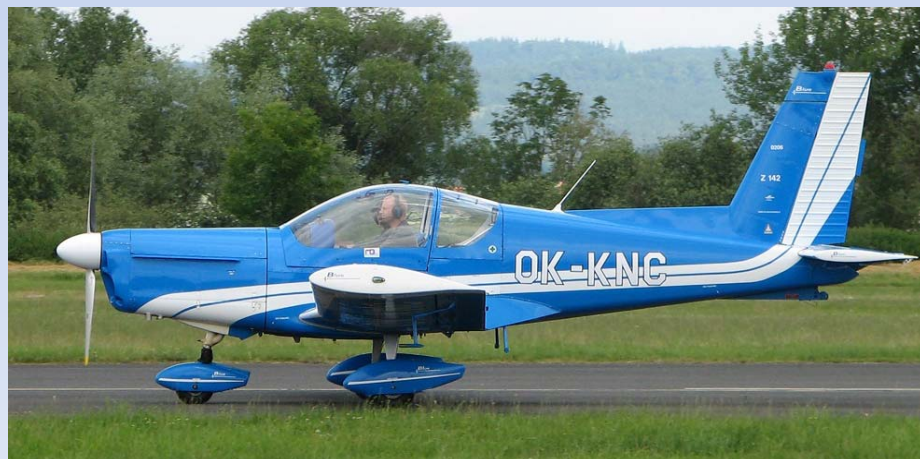
- Pilot letounu Z 142, s pozn. značkou OK-KNC, při letu VFR neoprávněně narušil vzdušný prostor třídy D, když bez povolení vstoupil do MTMA Čáslav.
- Tím omezil vojenský provoz.

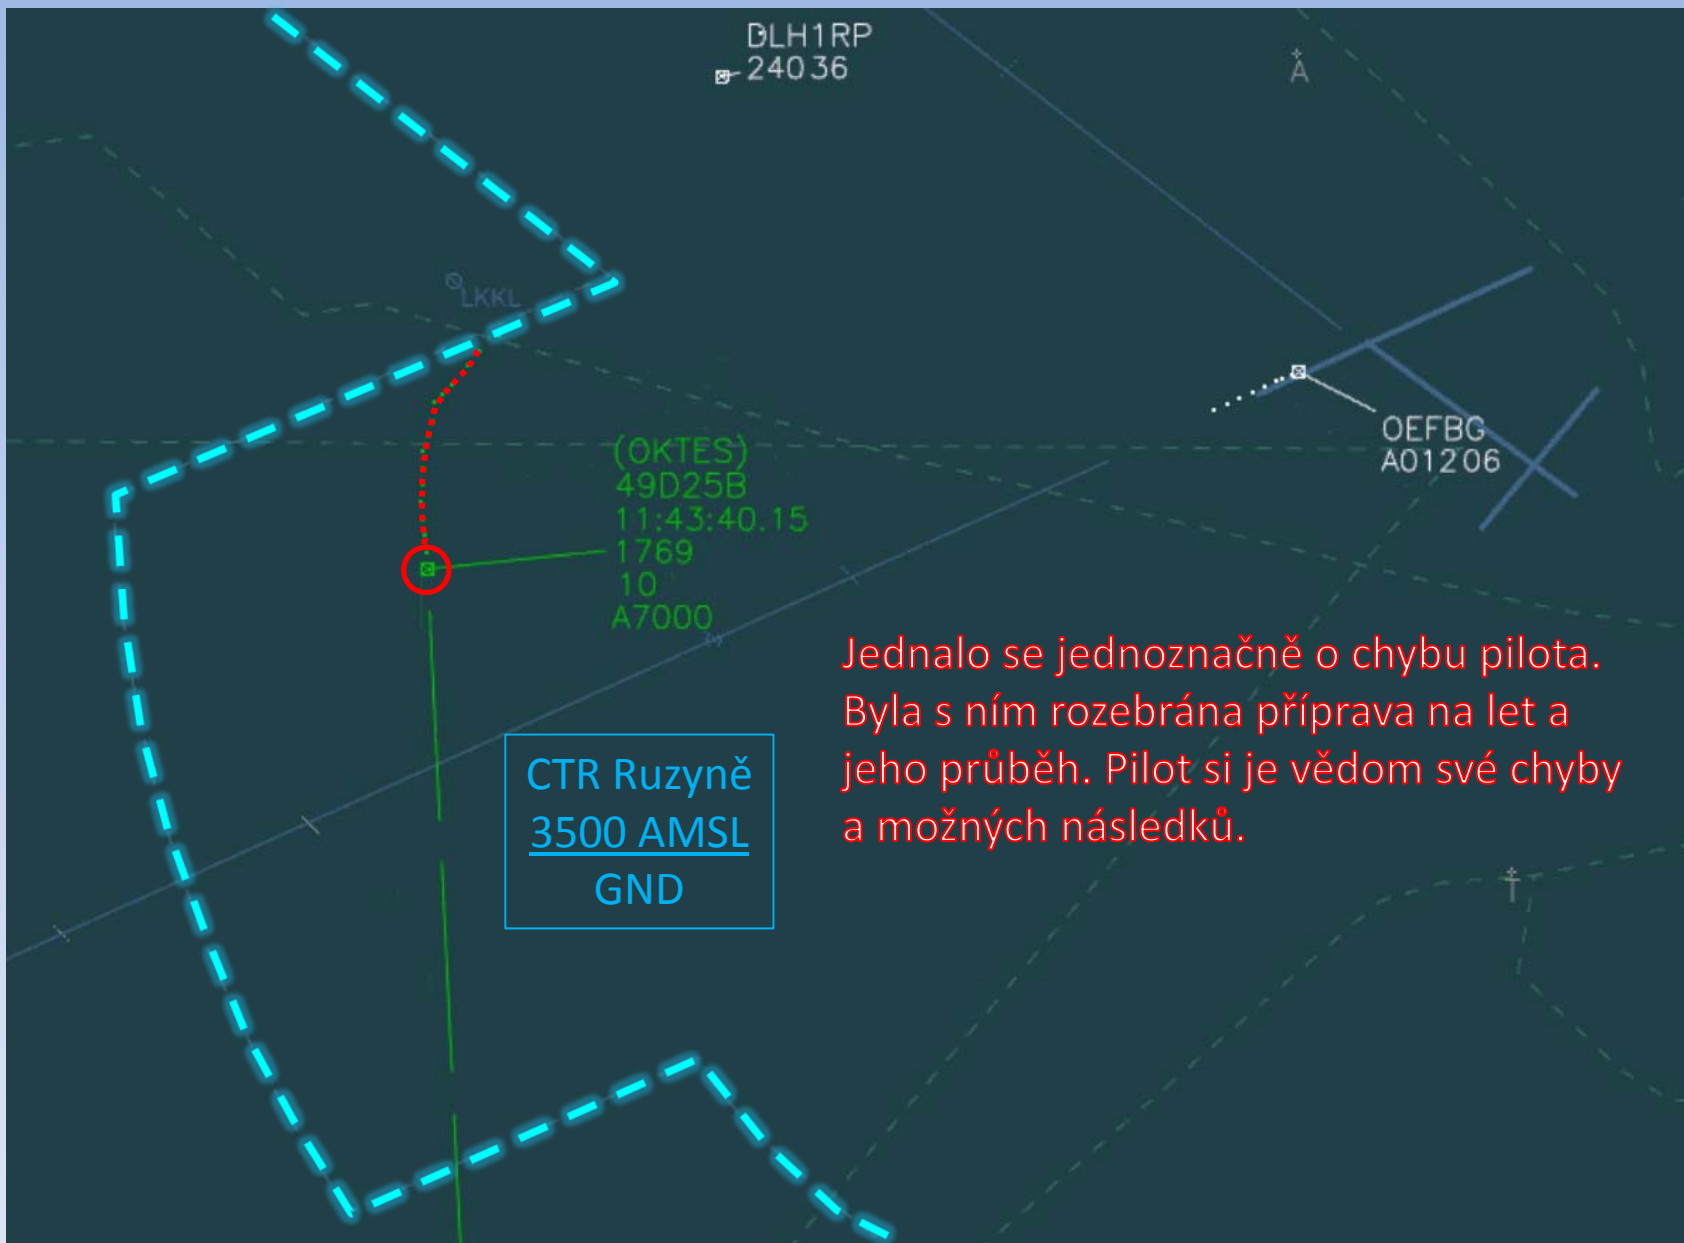
- Pilot vrtulníku R 44, s pozn. značkou OK-TES, při VFR letu z Kladna do Znojma neoprávněně narušil CTR Ruzyně, když bez povolení, v hladině 2 000 ft AMSL, křížoval ve vzdálenosti 5,7 NM SW osu dráhy v používání RWY 06 LKPR.
- Pilot měl v úmyslu obletět CTR Ruzyně a proto po vzletu nasadil kurz na obec Žilina a po dosažení tohoto bodu pokračovat na OB Beroun a dále na zamýšlenou trať.
- Pilot při dobré dohlednosti neprováděl důsledně srovnávací orientaci, obec Žilina zaměnil za jinou, nevšimnul si ani změny skutečného kurzu od plánovaného a následnou trať letu na OB Beroun posunul na východ do CTR Ruzyně.

Jednalo se jednoznačně o chybu pilota.  
Byla s ním rozebrána příprava na let a  
jeho průběh. Pilot si je vědom své chyby  
a možných následků.

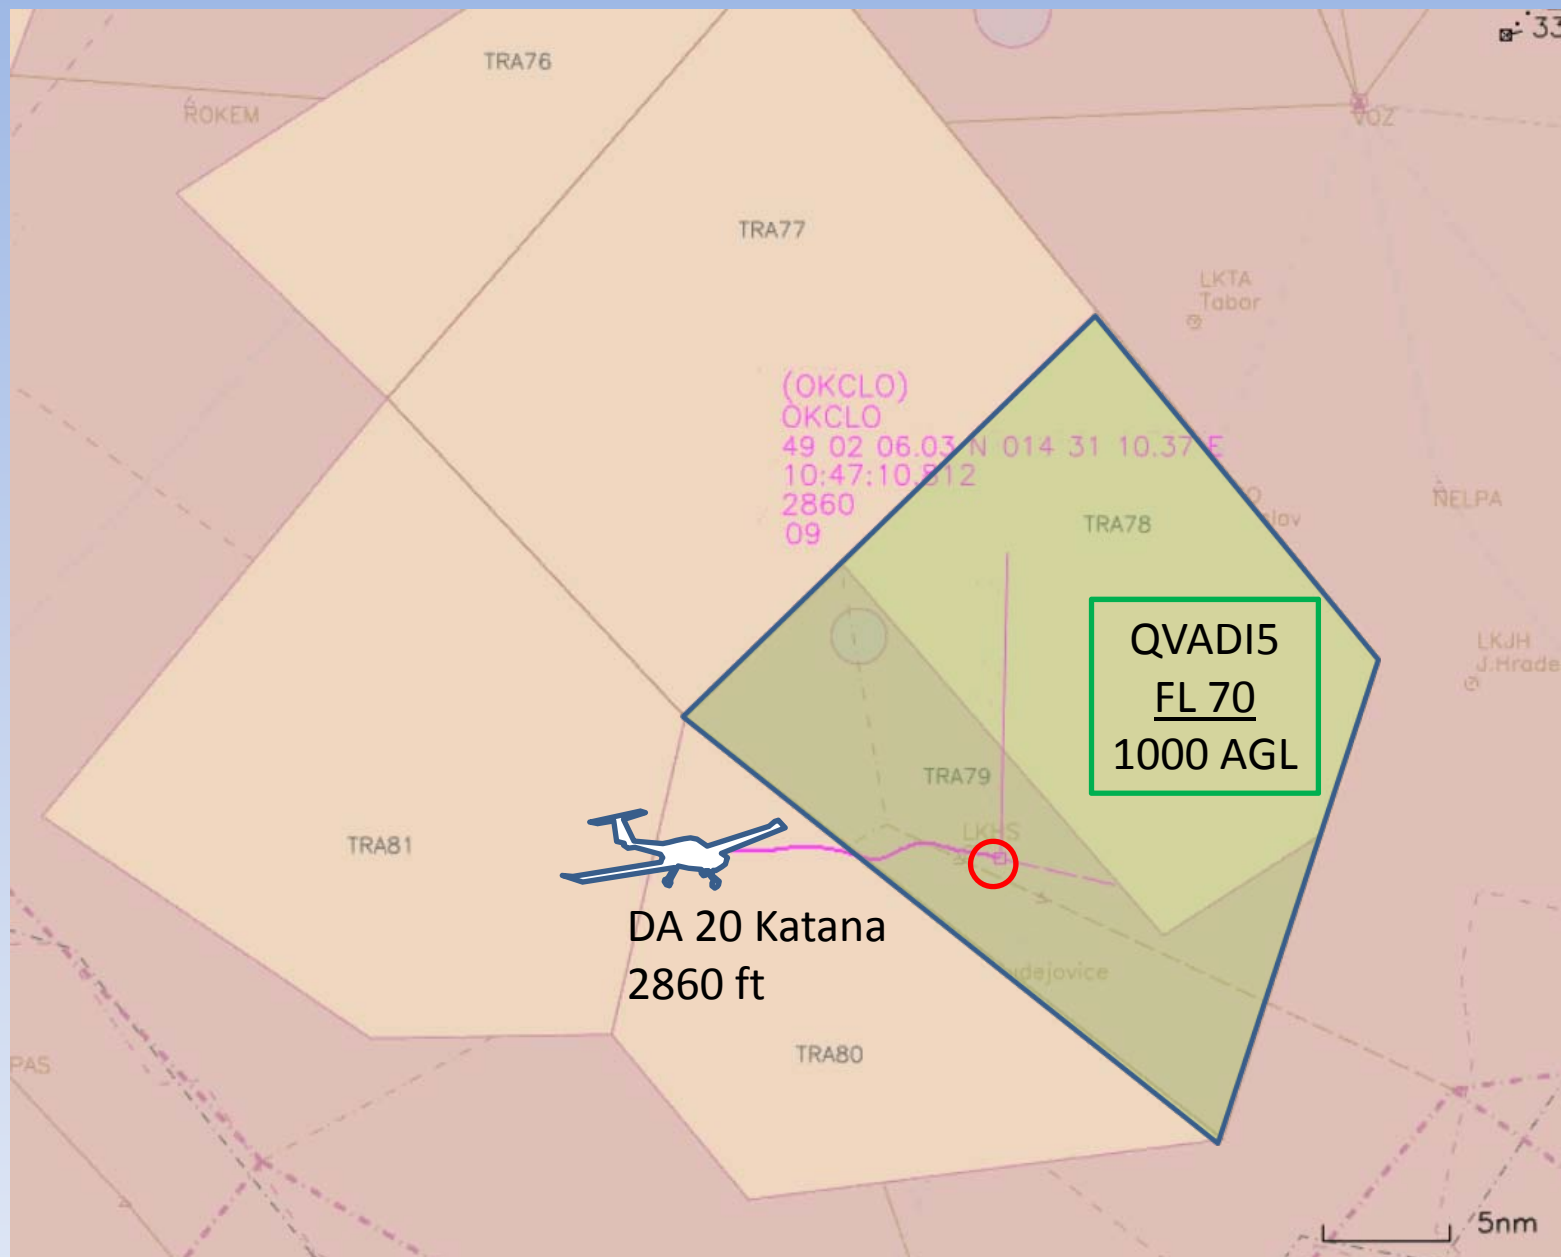
- Pilot letounu D 20 Katana, s pozn. značkou OK-CLO, prováděl let VFR z letiště Hosín do prostoru. V úseku letu Hosín - Netolice - Dubné, v altitudo 3500 - 4000 ft QNH neoprávněně narušil aktivovaný vzdušný prostor vyhrazený pro vojenské cvičení QUO VADIS. Pilota letounu se vojenským orgánům ATC nepodařilo kontaktovat. Prostor byl využíván k letům OAT v souladu s AUP a NOTAM.
- Pilot sice před letem prostudoval aktuální platné AUP a viděl, že je nutné respektovat TRA 79 a 80, ale neprostudoval platný NOTAM na příslušný den, kde byly prostory pro cvičení QUO VADIS publikovány.

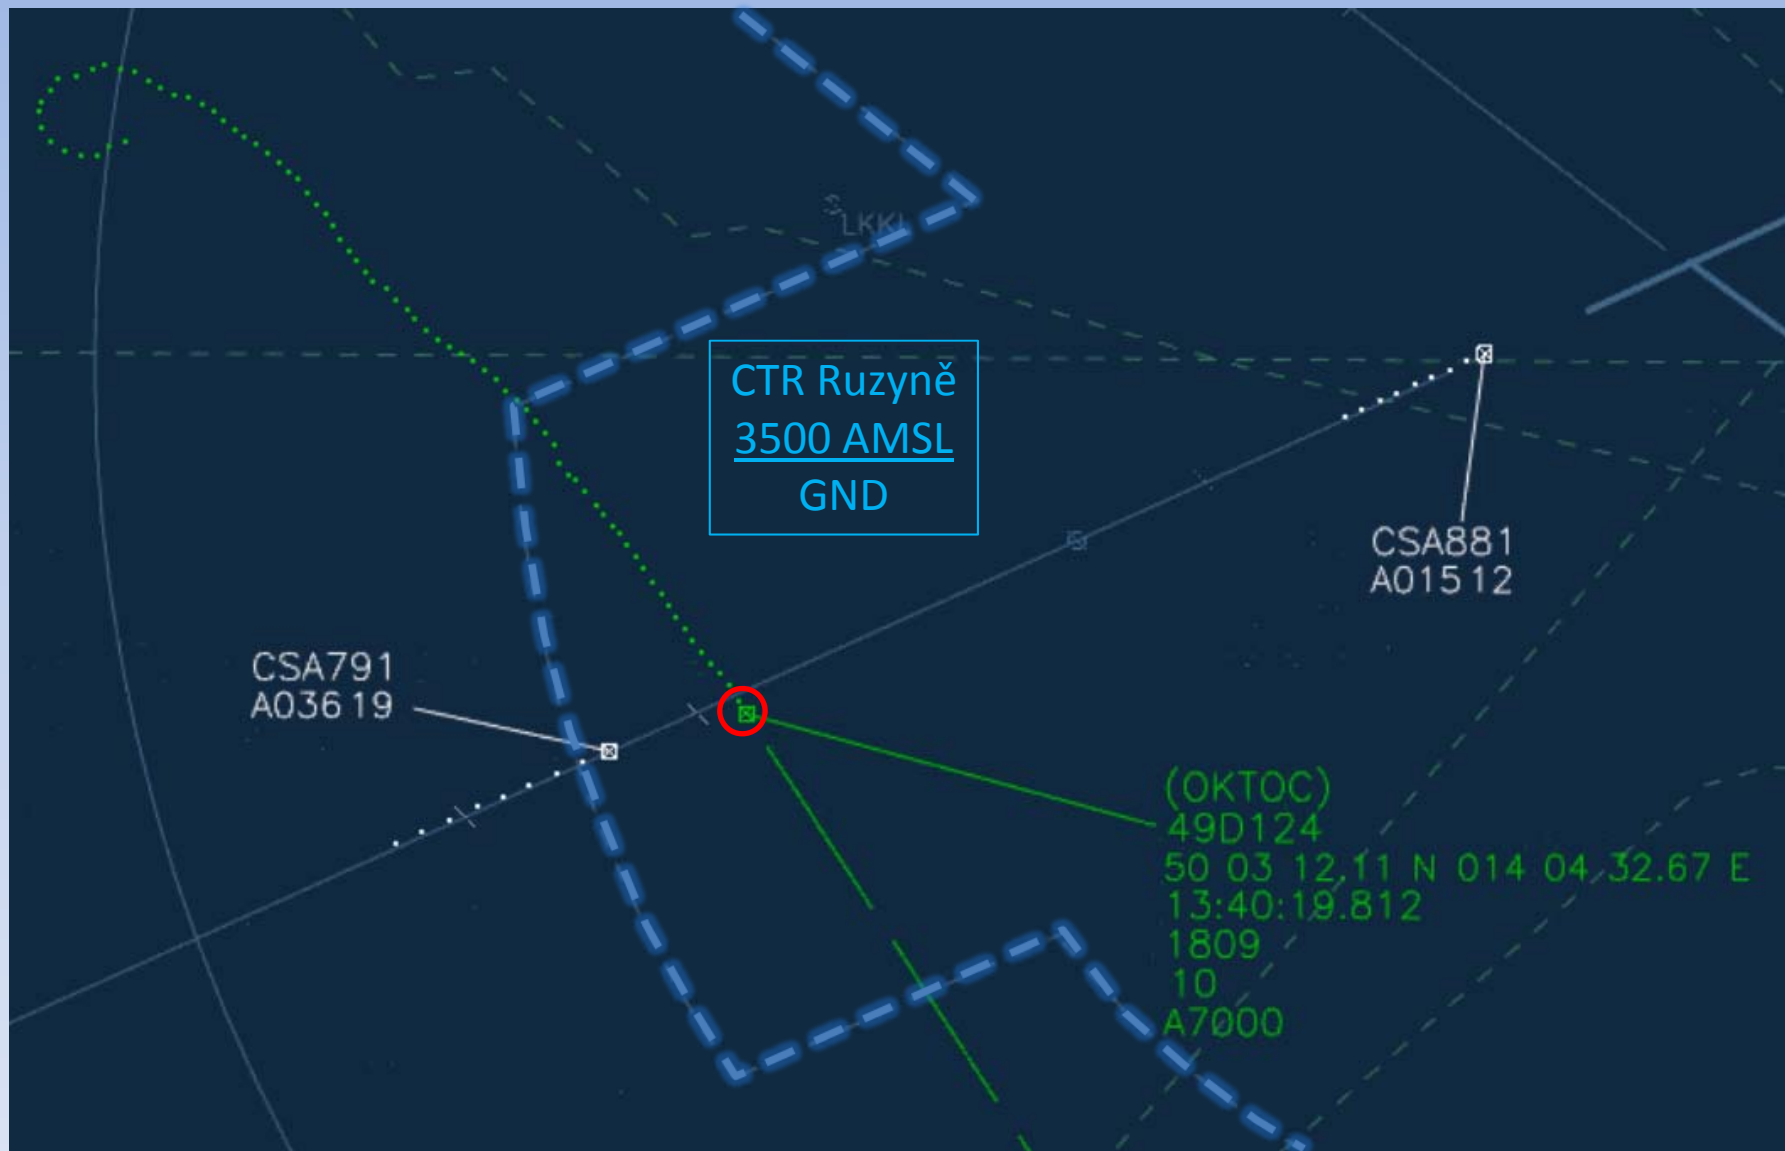
- Pilot letounu C 172, s pozn. značkou OK-TOC, při letu z letiště Slaný neoprávněně významně narušil CTR Ruzyně, když bez navázání spojení křížoval 6,3 NM od THR RWY 06, která byla v provozu.
- Pilota se podařilo kontaktovat až po jeho přistání na letišti Slaný. Domníval se, že: „*Jen malinko stříhnul*“ CTR a omlouval se za chybu.

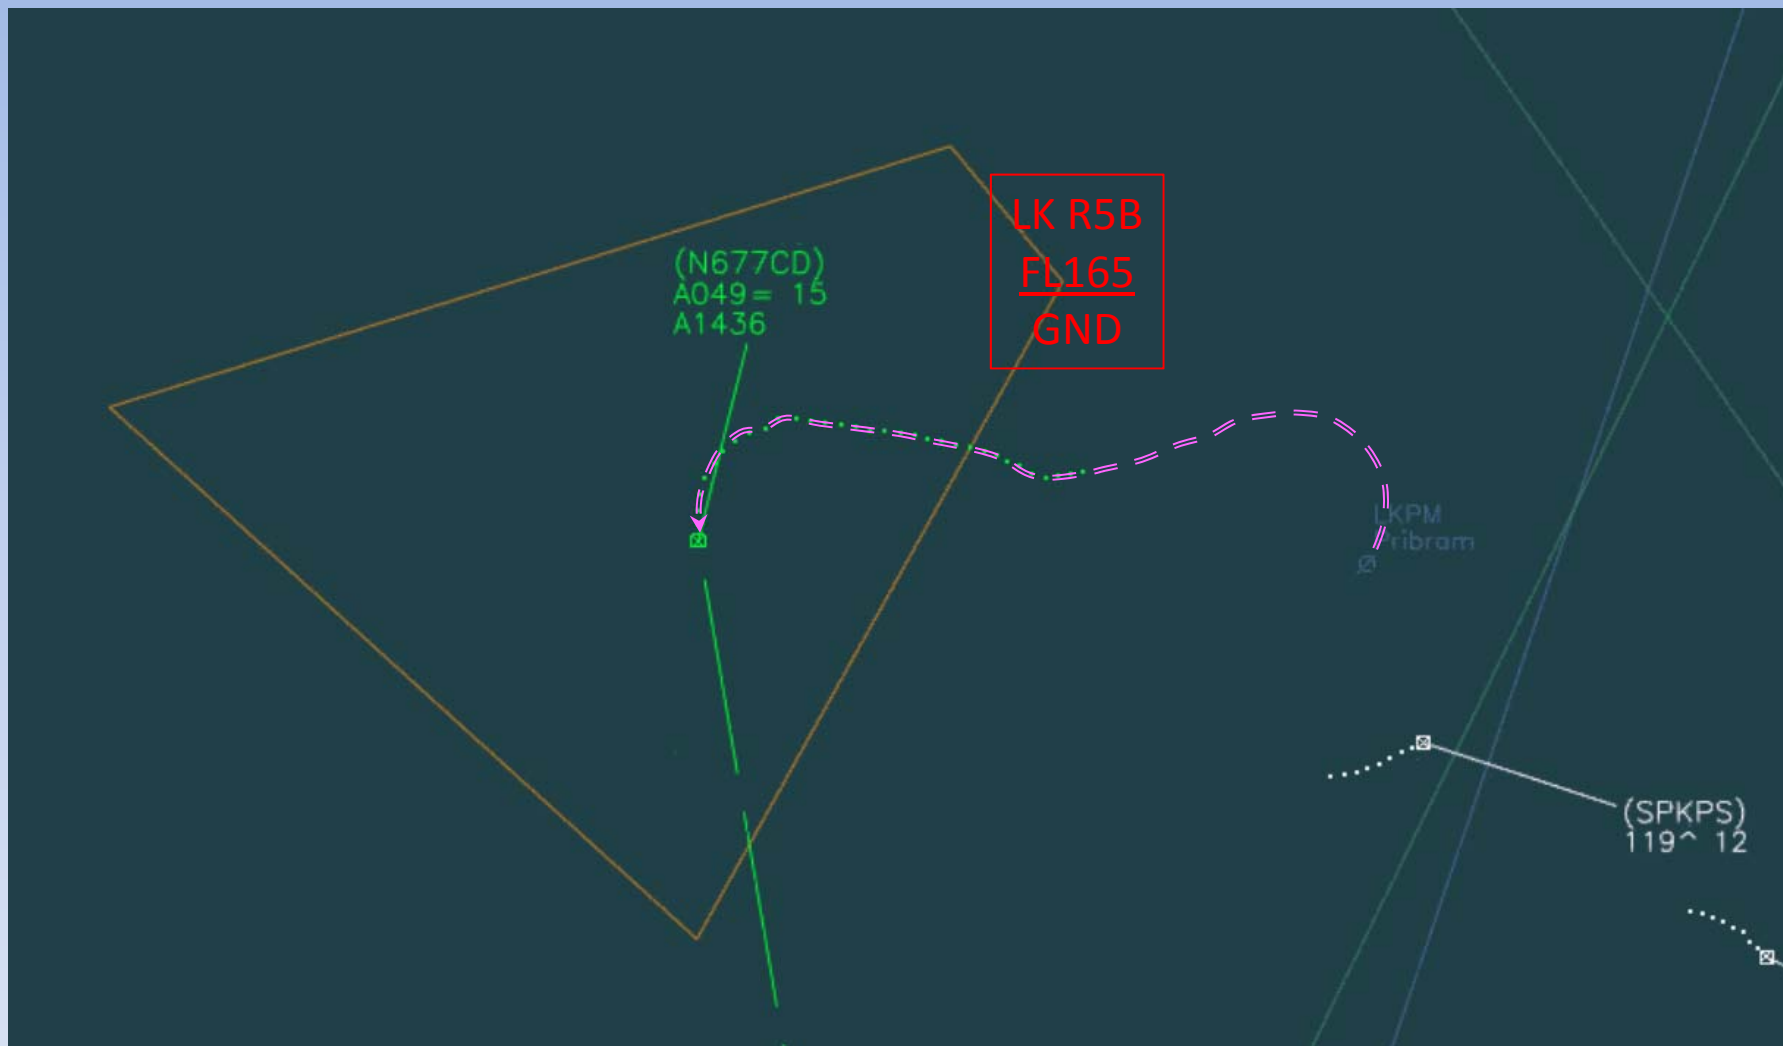
- Pilot letounu N677CD při letu VFR/IFR, po opuštění ATZ Příbram, navázal spojení s FIC Praha. Předmětné letadlo bylo v levé zatáčce, kterou ale přerušilo a pokračovalo kurzem cca 250°. Po tomto zjištění dispečer ihned pilota informoval o aktivaci LK R5B.
- Pilot pak žádal radarové vektorování a v průběhu korespondence se směr letu změnil na 280°. Vzápětí mu dispečer doporučil kurz 180° k opuštění LK R5B, N677CD se nacházel uvnitř prostoru 2,2 NM od jeho jihovýchodní hranice.
- PIC o prostoru LK R5B nevěděl a ani nebyl připraven k vyhnutí se.

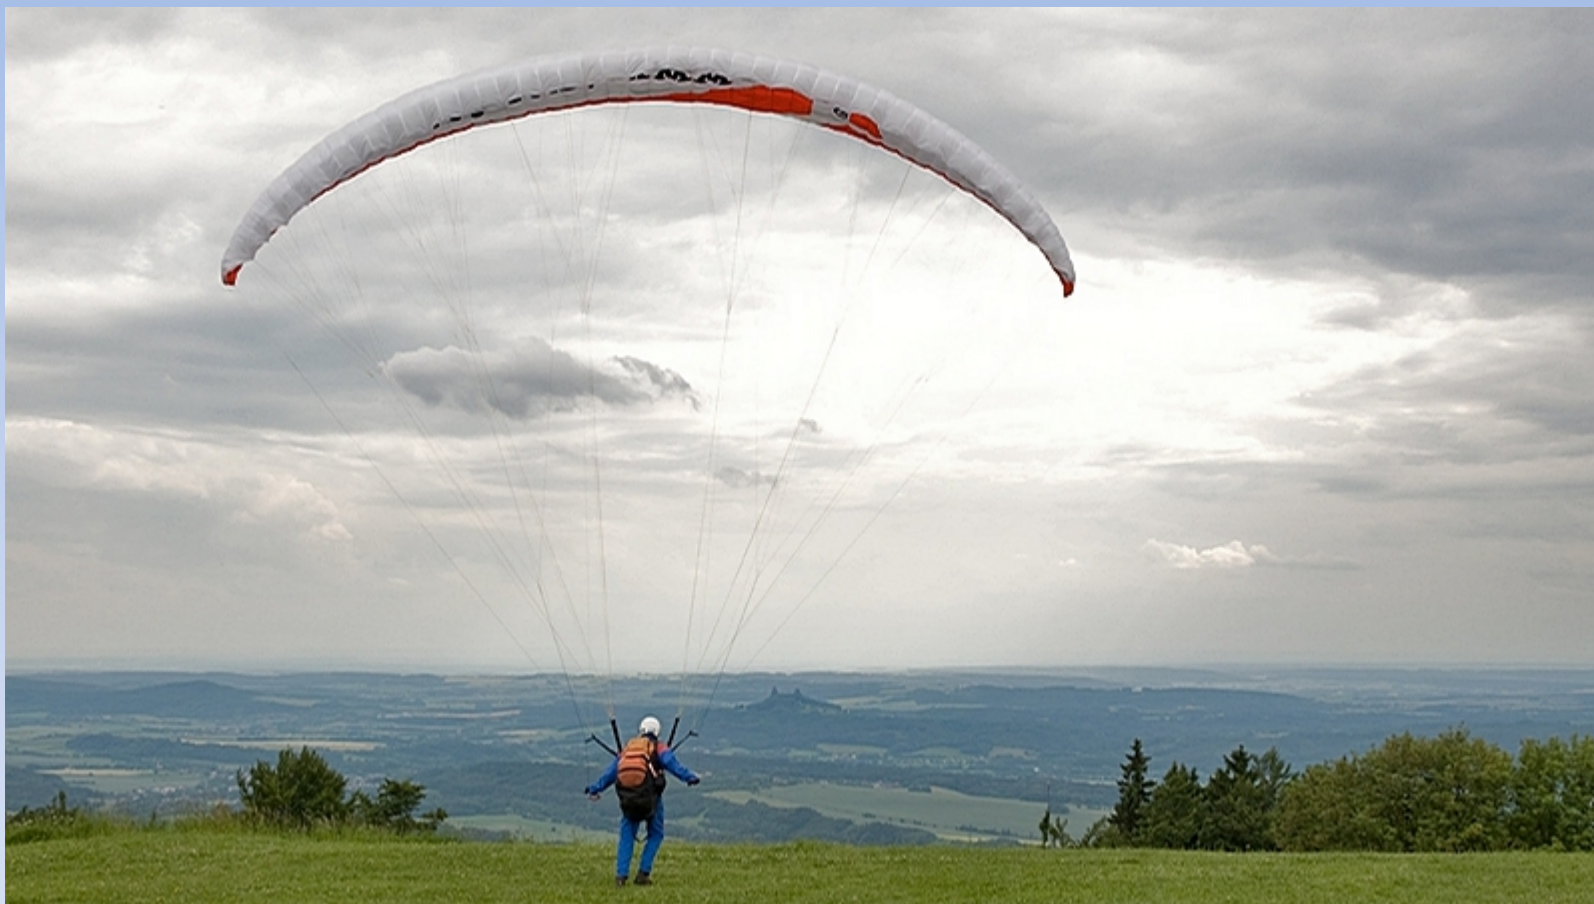
- Pilot padákového kluzáku si při létání na svahu při startu na vrcholu kopce Kozákov včas nevšiml změny meteorologických podmínek způsobených příchodem frontálního systému.
- Po startu včas nepřistál a byl silícím větrem zatlačen za kopec, kde se v rotoru pokoušel sklesat, čímž se dostal do silící turbulence.
- Ve výšce asi 50 m nad zemí došlo ke kolapsu vrchlíku a pádu v neletovém režimu na zem.
- Pilot nepoužil záchranný padák a způsobil si těžké zranění.

**Ilustrační foto startu z vrchu  
Kozákov**

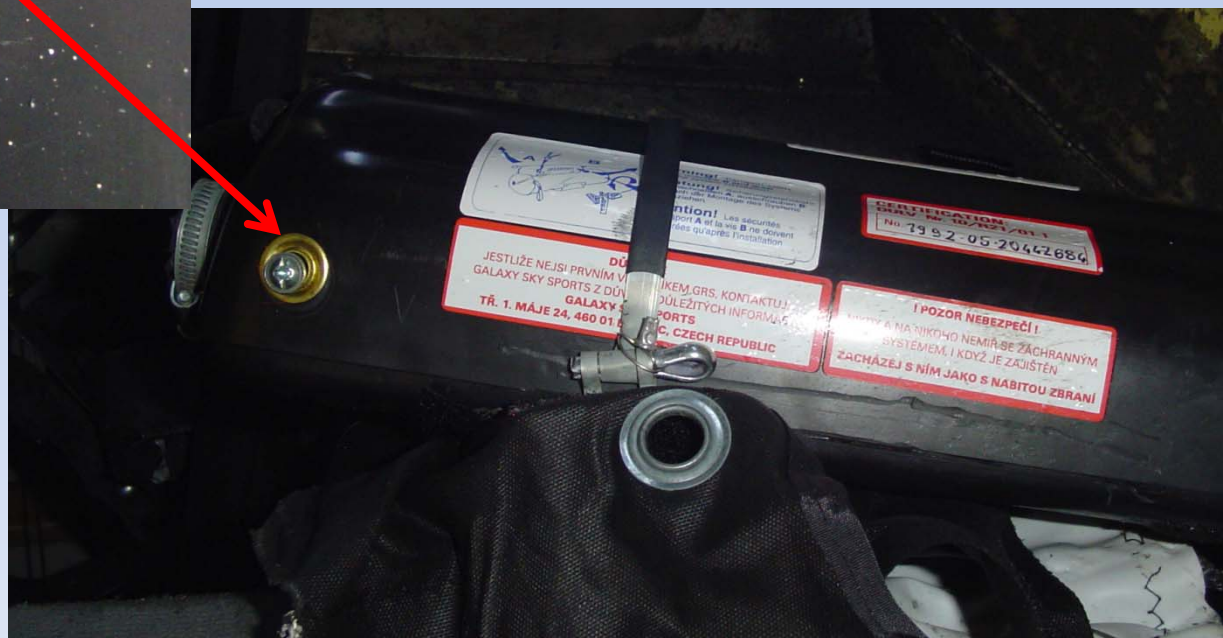
- Pilot ULL s pozn. značkou OK-KUU 72, s další osobou na palubě, prováděl let VFR z LKJH do prostoru. V průběhu letu došlo k zastavení motoru v důsledku nedostatku paliva.
- Pilot řešil situaci aktivací záchranného systému. Ten však z důvodu neodstraněné přepravní pojistky nemohl pracovat správně.
- Při nouzovém přistání byly nárazem poškozené obě poloviny křídla, podvozek a vrtule.
- Pilot byl zraněn, další osoba na palubě zraněna nebyla.

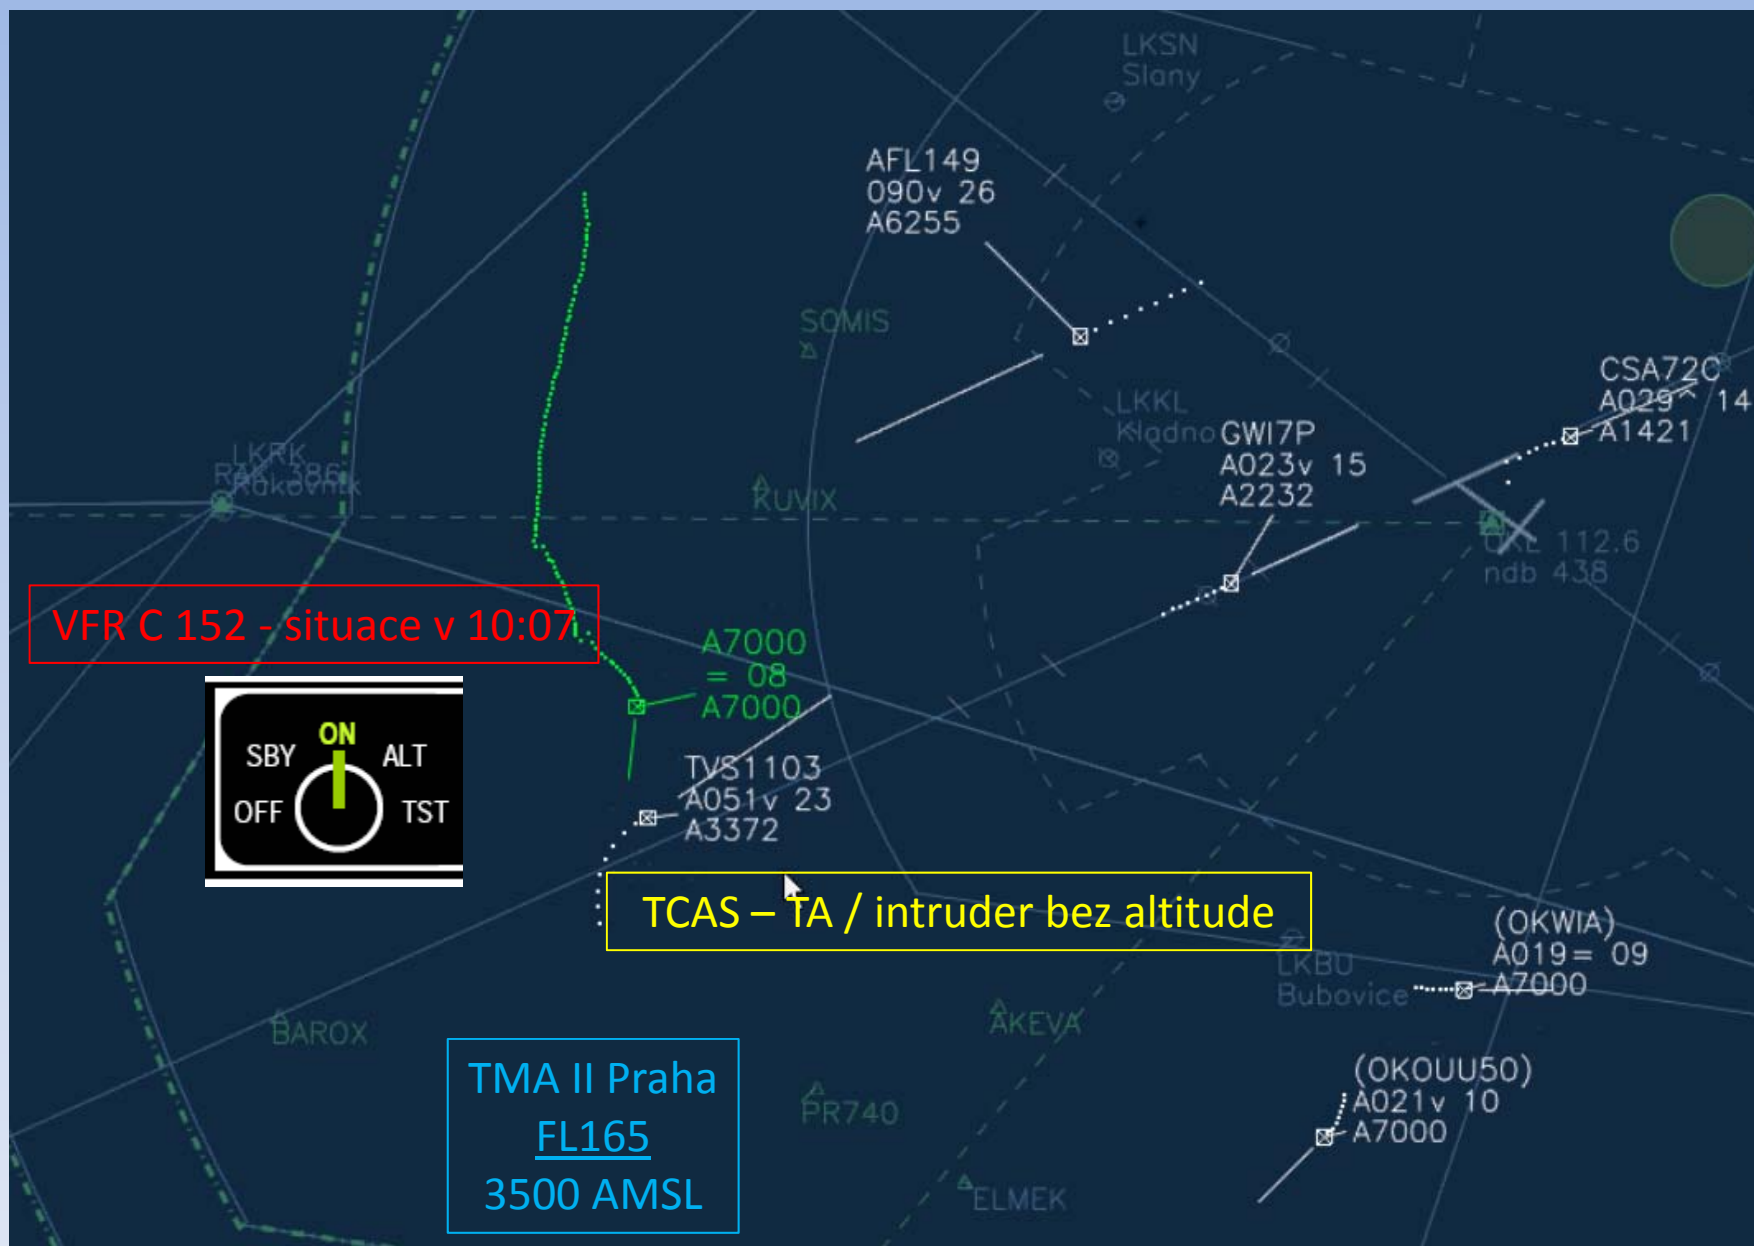
- Pilot letounu Cessna C 152, s pozn. značkou OK-IKC, prováděl let VFR z letiště Panenský Týnec po trati Křivoklát, Karlštejn a zpět po stejné trati v altitudo 700 ft QNH LKPR. Po vzletu nastavil kód 7000, ale odpovídač přepnul pouze do módu A.
- V době od 10:00 do 10:50 odpovídač C 152 v několika případech generoval u letadel v blízkosti FAF ILS RWY 06 na TCAS „Traffic Advisory (TA)“.
- Velitel jednoho z letadel v průběhu přiblížení ILS RWY 06 hodnotil manévry podle TCAS jako úmyslné přiblížení k jeho letadlu. Všechna letadla na přiblížení byla informována o neznámém provozu.
