# **Porada**

## **k bezpečnosti letů**

### **za 2. čtvrtletí 2011**

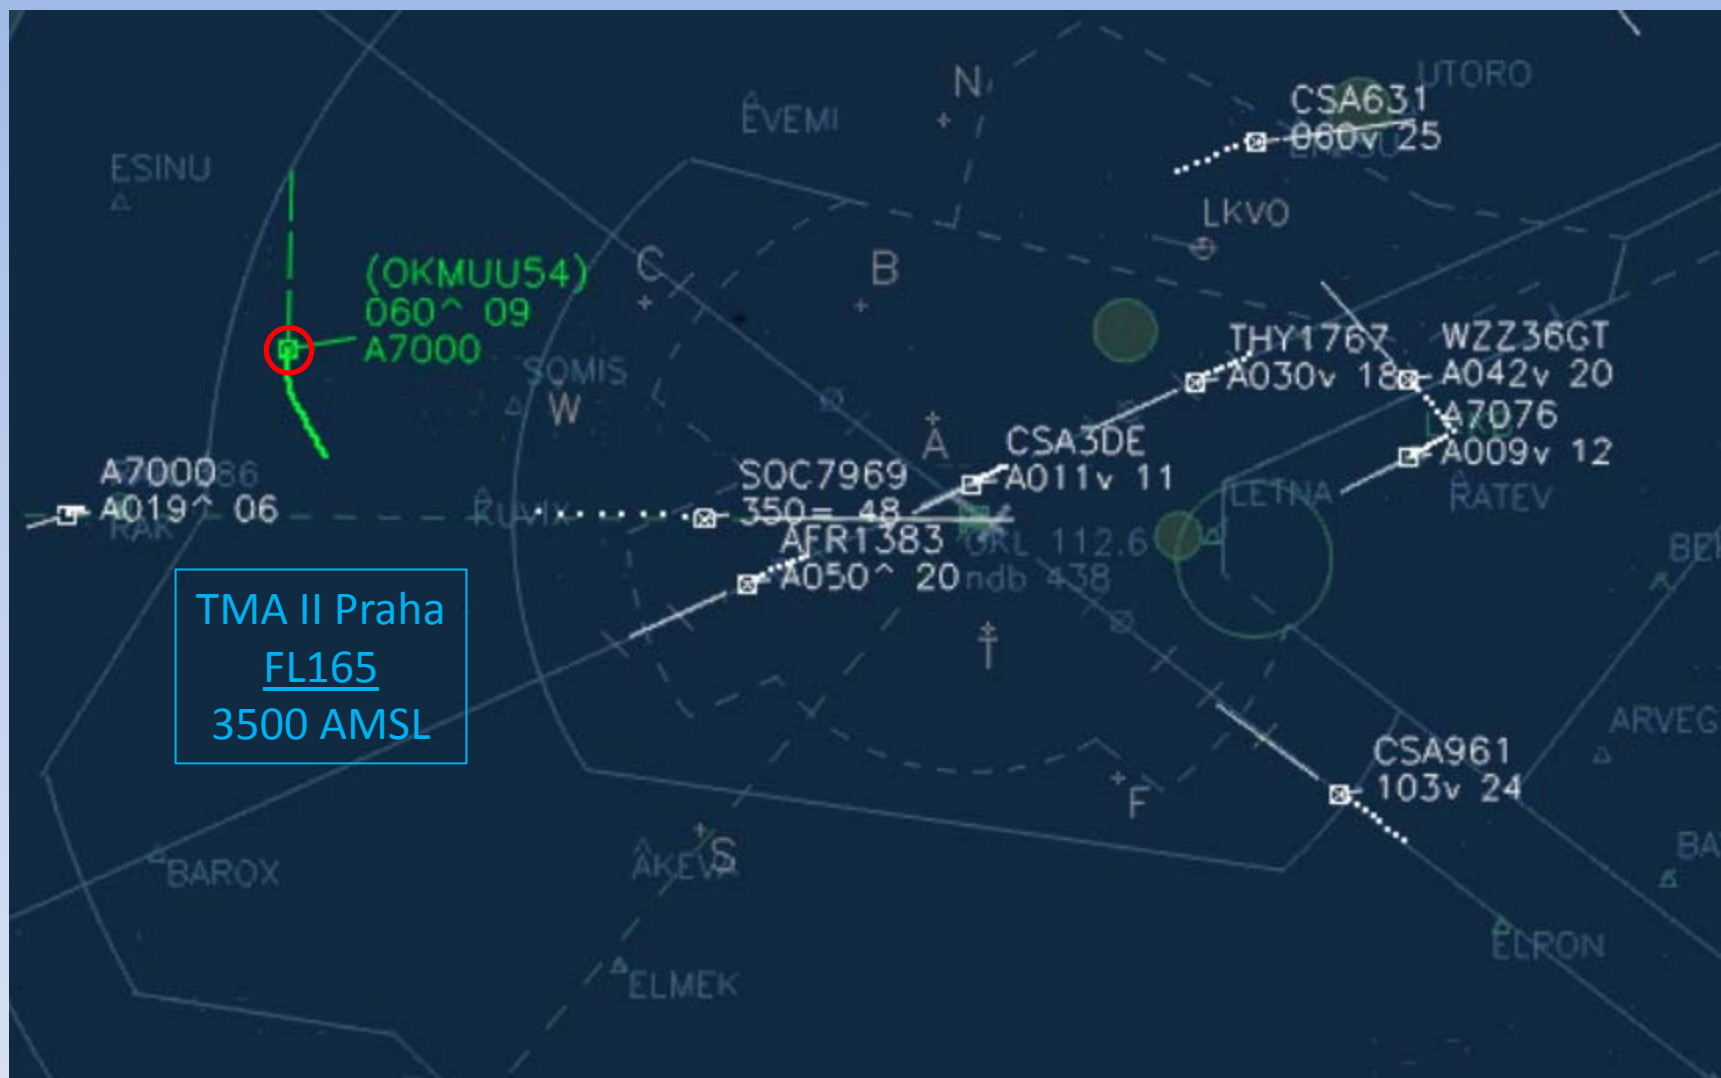
- UL letoun neoprávněně narušil TMA II Praha, když 5,5 NM severovýchodně VOR RAK stoupal až do hladiny 6000 ft.
- Z módu S odpovídače SSR (A 7000) bylo zjištěno, že se jednalo o letoun pozn. značky OK-MUU 54, který prováděl let VFR po trati a bez letového povolení narušil řízený prostor třídy C.
- Stejný UL letoun, jehož identifikace byla zjištěna z SSR odpovídače, ve dnech 28.5. a 31.5., narušil opakovaně CTR Kbely, když při letu VFR bez spojení proletěl severní částí prostoru v hladině 2300 a 2400 ft AMSL.

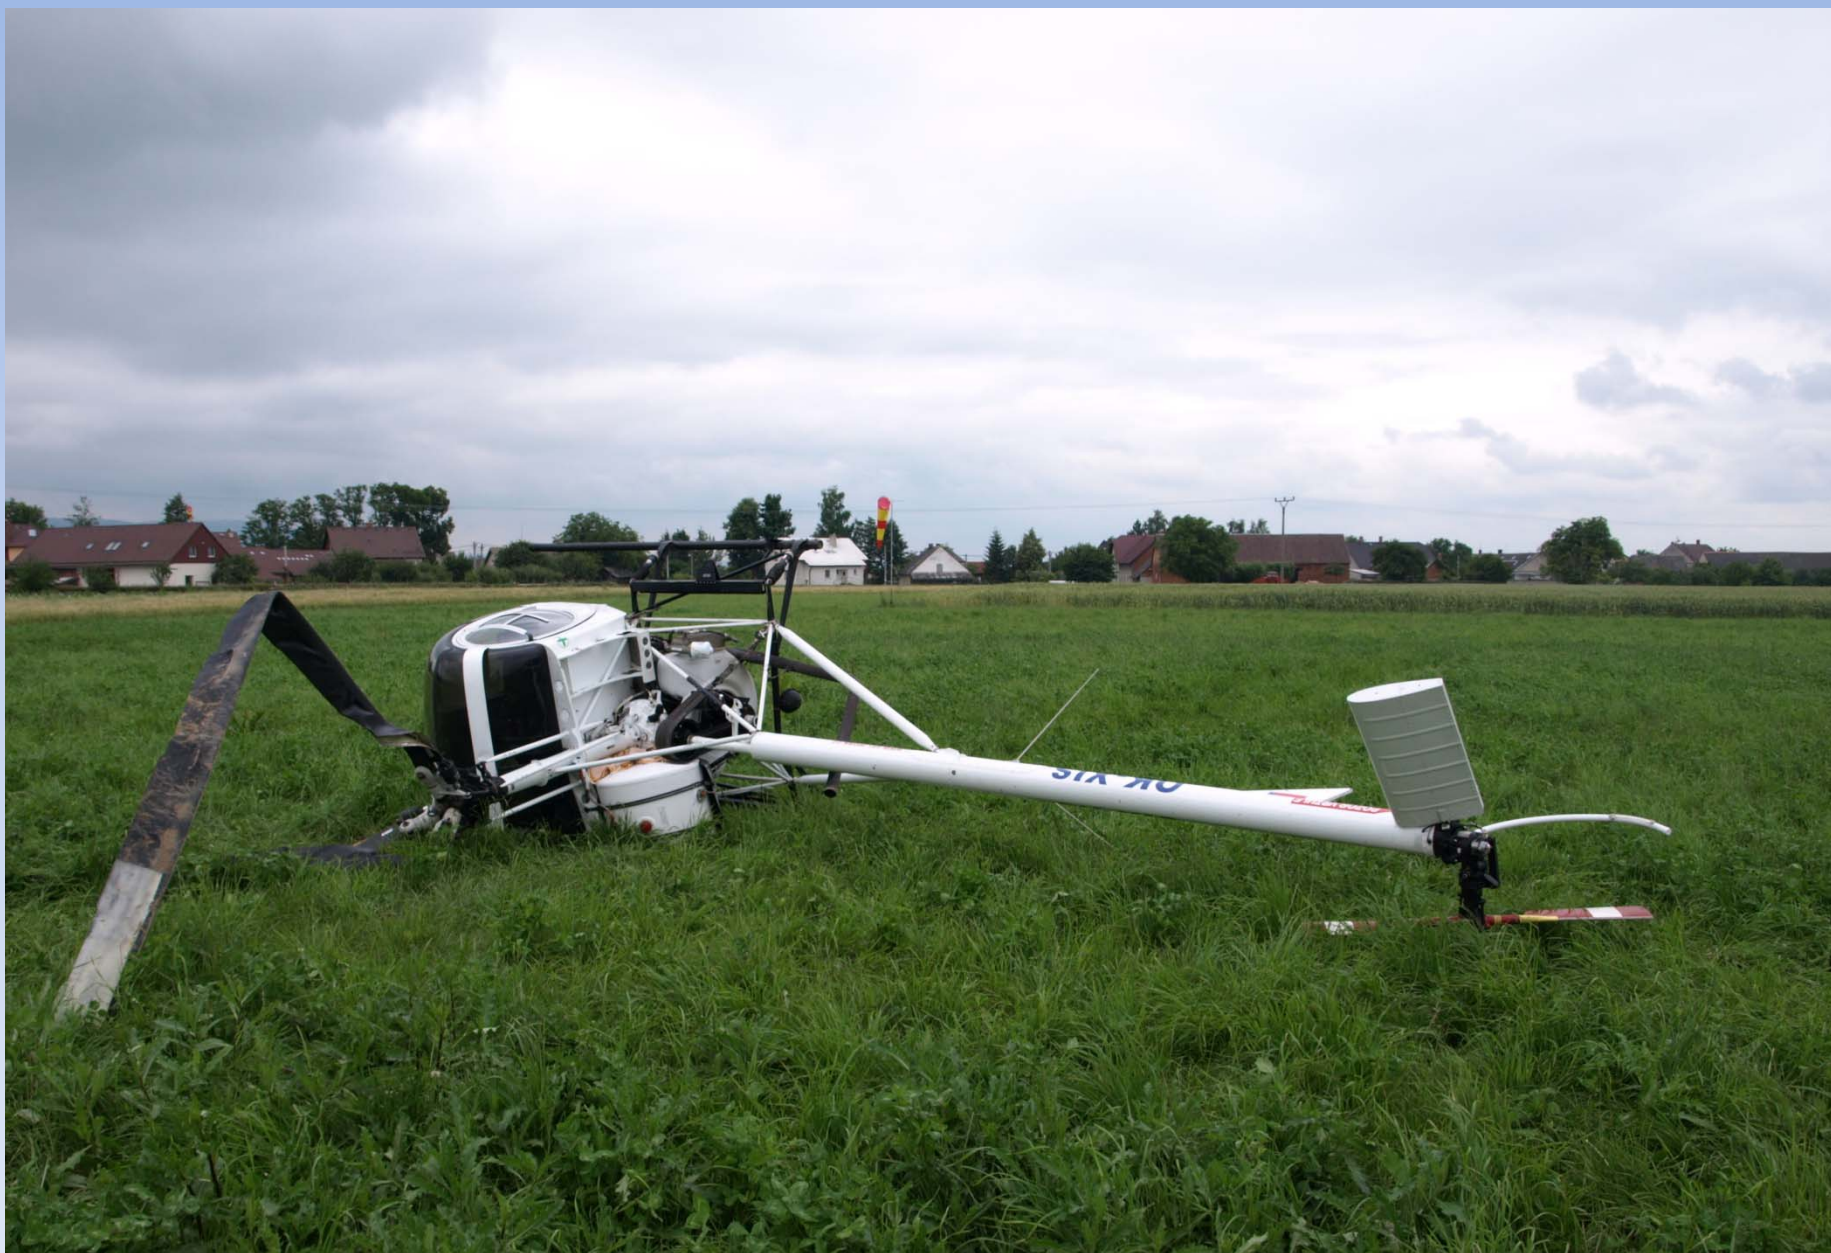
- Při přistání s dojezdem na ploše Šumvald začal vrtulník vybočovat doprava. Pilot to chtěl korigovat vyšlápnutím levého pedálu směrového řízení, ale vrtulník na pohyb nohy nereagoval. Snažil se proto vychýlením cyklického řízení doprava zabránit převrácení vrtulníku a pak nadlehčit vrtulník zvednutím kolektivu. Účinnost zásahu pilota nepostačovala k opravě bočení, vrtulník narazil ve smyku koncem ližiny do terénní nerovnosti a převrátil se vlevo.
- Posádka nebyla zraněna, vrtulník byl poškozen.
- Příčiny zjišťuje komise ÚZPLN.

- V průběhu dosavadního šetření bylo zjištěno, že došlo k ulomení levého pedálu směrového řízení pilota.
- Byla zadána odborná expertiza lomu ramene pedálu.

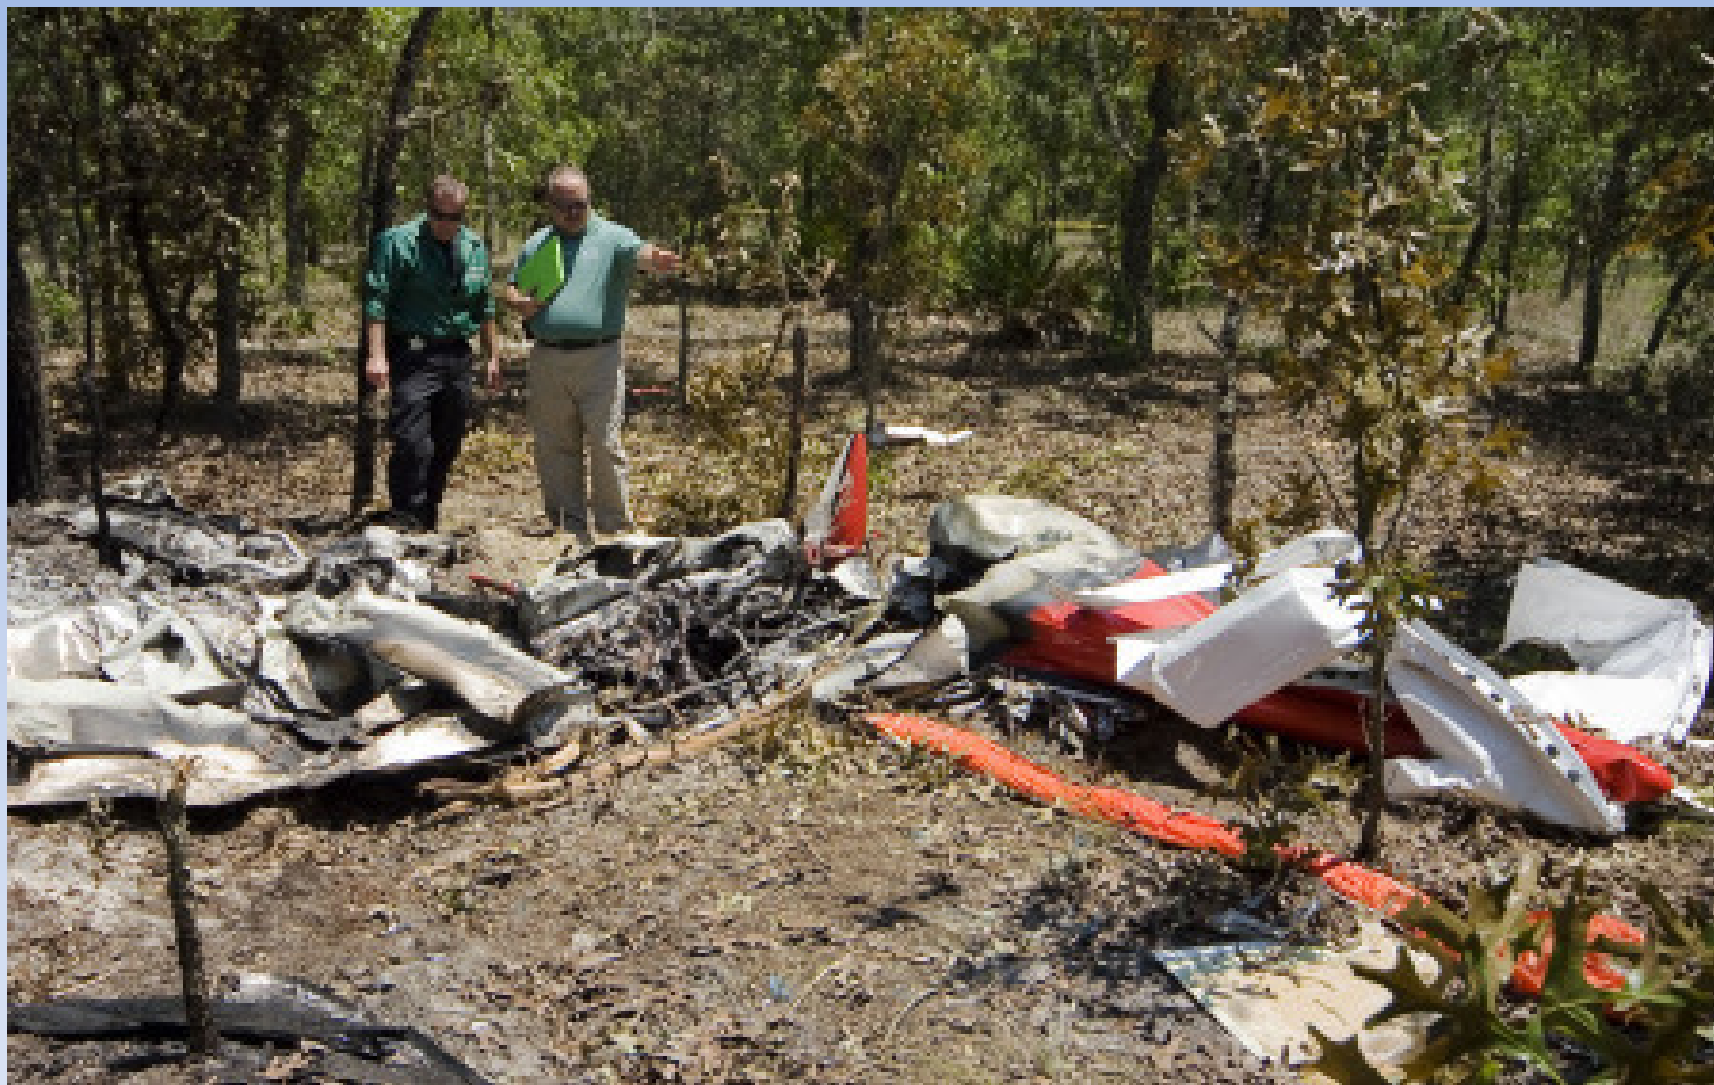
- Při letu v noci z letiště Page Field (Florida) na letiště Joliet Reg. Airport (Illinois) letoun podle radaru z hladiny 6 400 ft v posledních 9 sec klesal průměrnou rychlostí klesání ve spirále 16 000 ft/min a dopadl v zalesněném území.
- Při letecké nehodě zahynul pilot. Letoun byl zničen nárazem a požárem.
- Příčiny šetří NTSB, ÚZPLN jmenoval zplnomocněného představitele a zajišťuje součinnost s výrobcem.

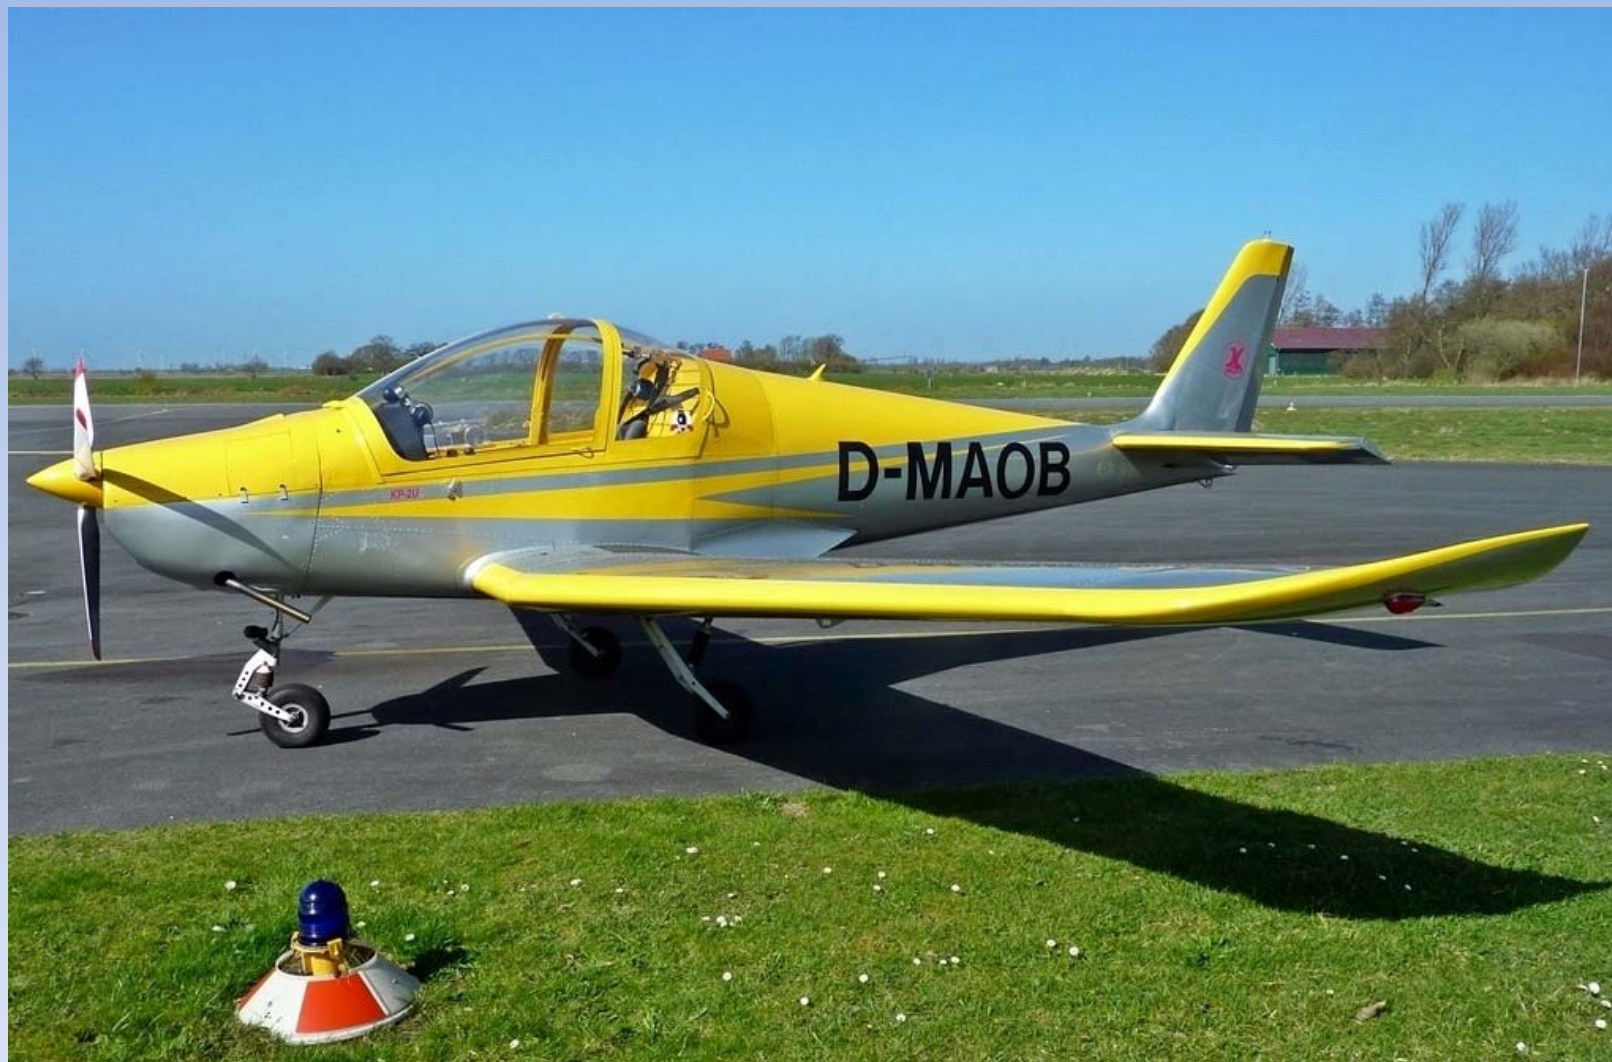
- Při přiblížení na přistání na letišťě Barßel došlo ke ztrátě řízení a pádu letounu.
- Při letecké nehodě jedna osoba zahynula, jedna byla těžce zraněna. Letoun byl zničen.
- Příčiny šetří BFU, ÚZPLN jmenoval zplnomocněného představitele a zajišťuje součinnost s výrobcem.
