# Porada

## k bezpečnosti letů

### za 3. čtvrtletí 2009

Ústav pro odborné zjišťování příčin leteckých nehod

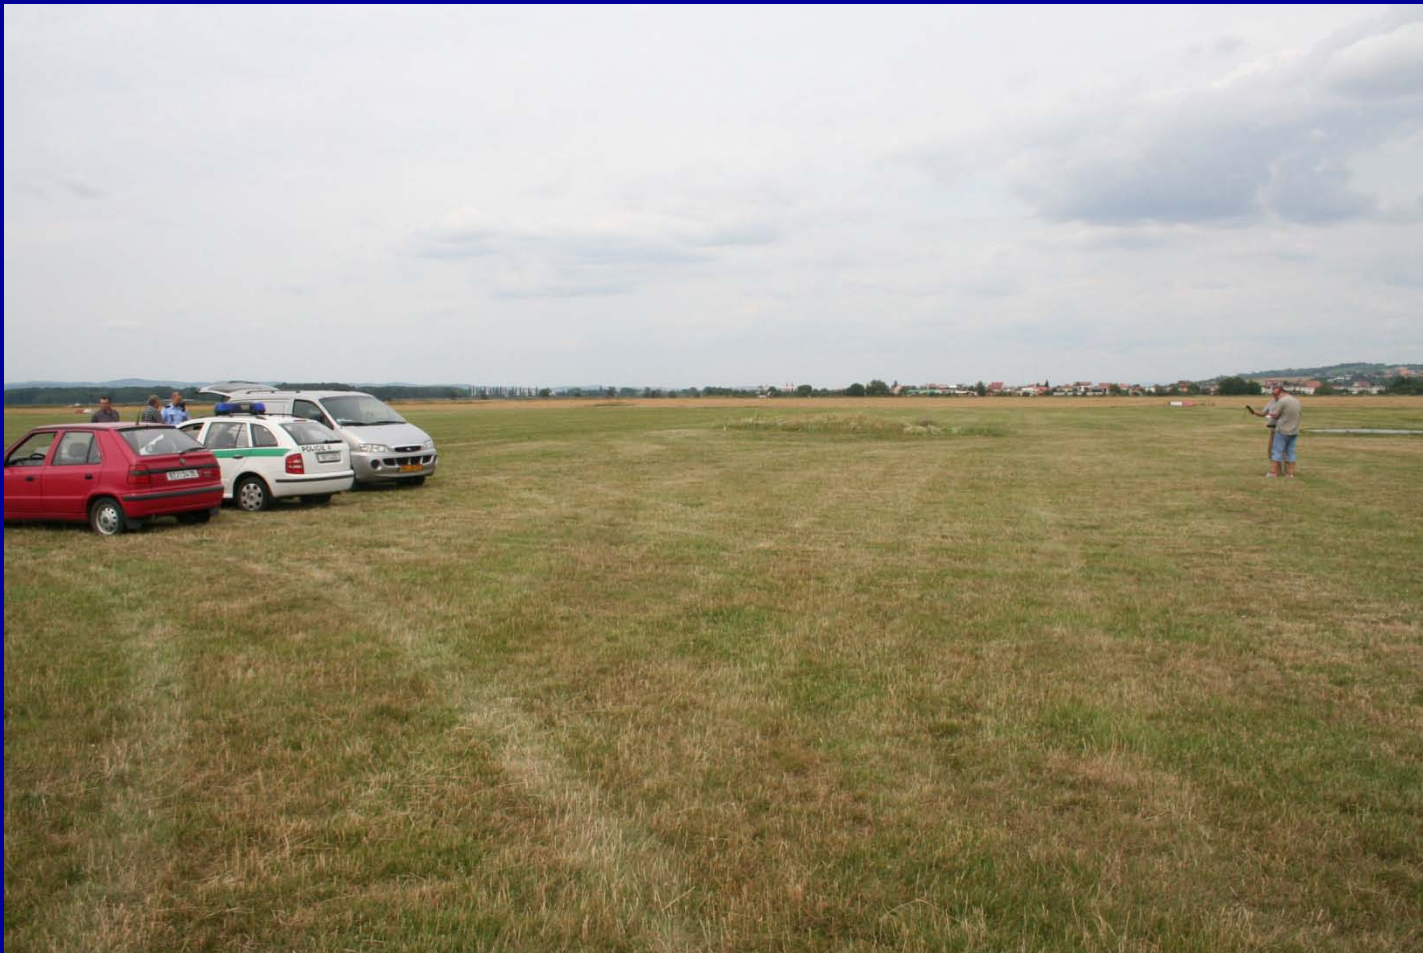
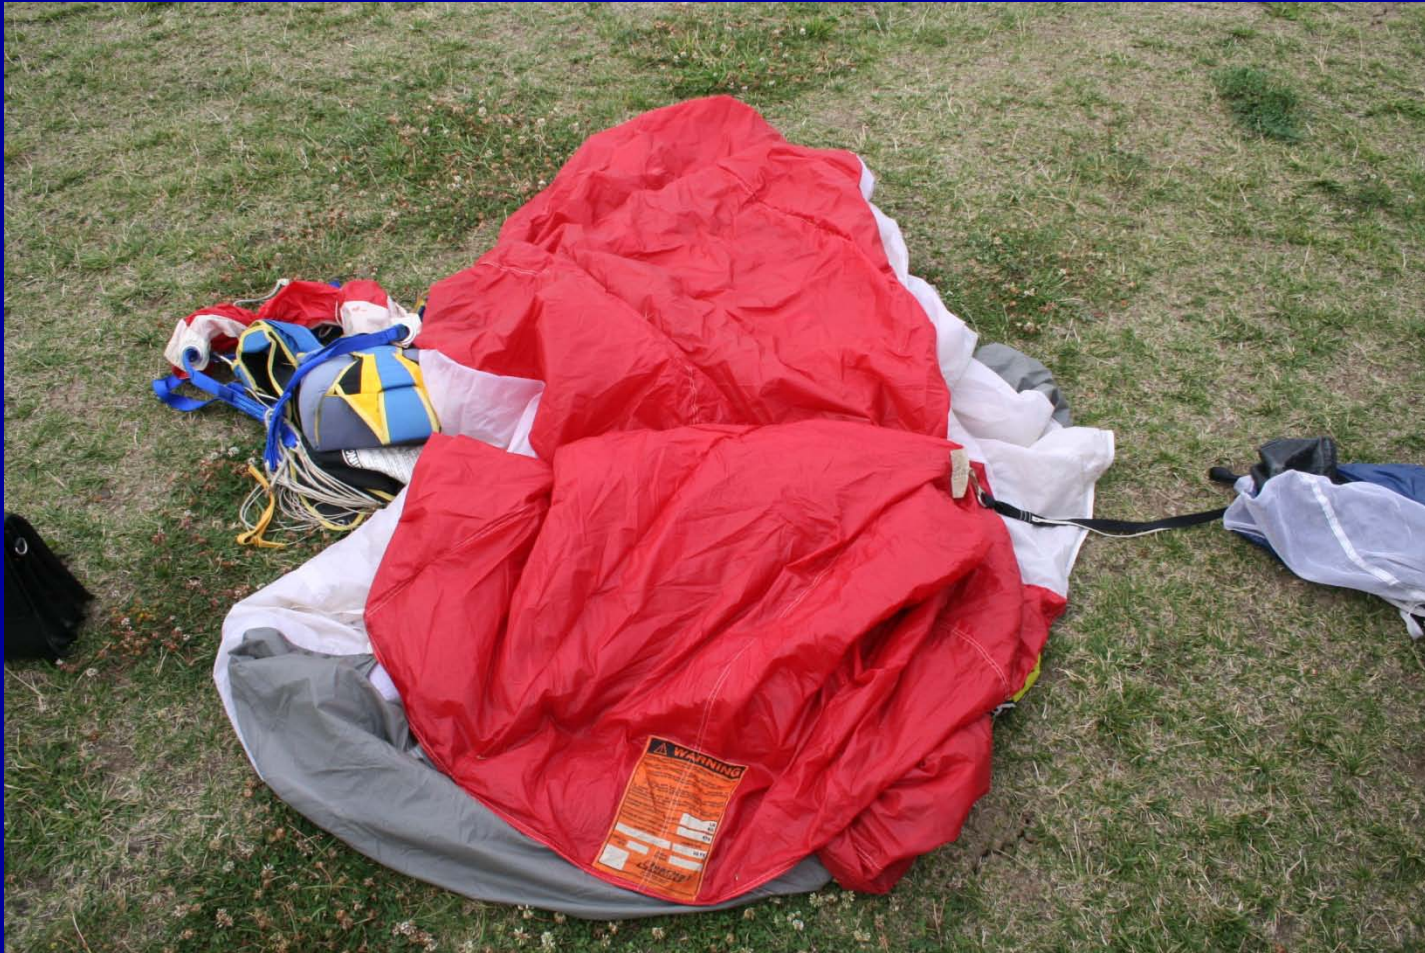
# Letecká nehoda PARA 9.8.

31-letý parašutista byl těžce zraněn  
a zraněním při převozu podlehl.

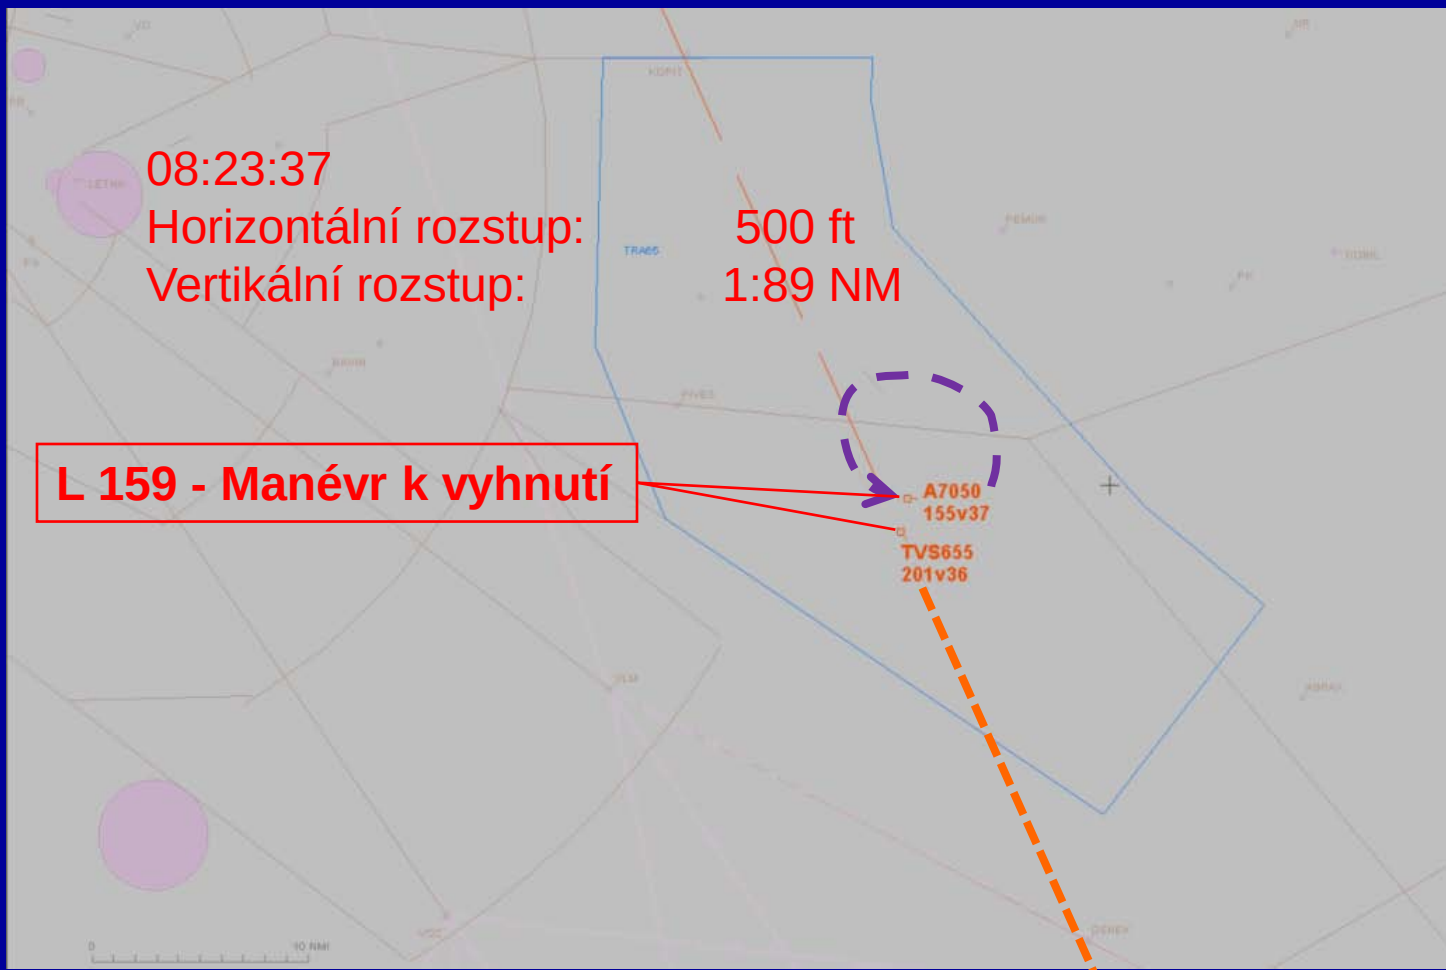
# Vážný incident 21.9.

ŘLP ACC věnoval zvýšenou pozornost dalšímu provozu a s tím související koordinaci. Letoun TVS se dostal do blízkosti vojenskému provozu L-159, který musel provést manévr k vyhnutí. V kritickém okamžiku byla vzdálenost mezi letadly 1,89 NM horizontálně a 500 ft vertikálně.
