**Ústav**

**leteckých nehod**

# **PORADA K BEZPEČNOSTI LETŮ**

**8. dubna 2004**

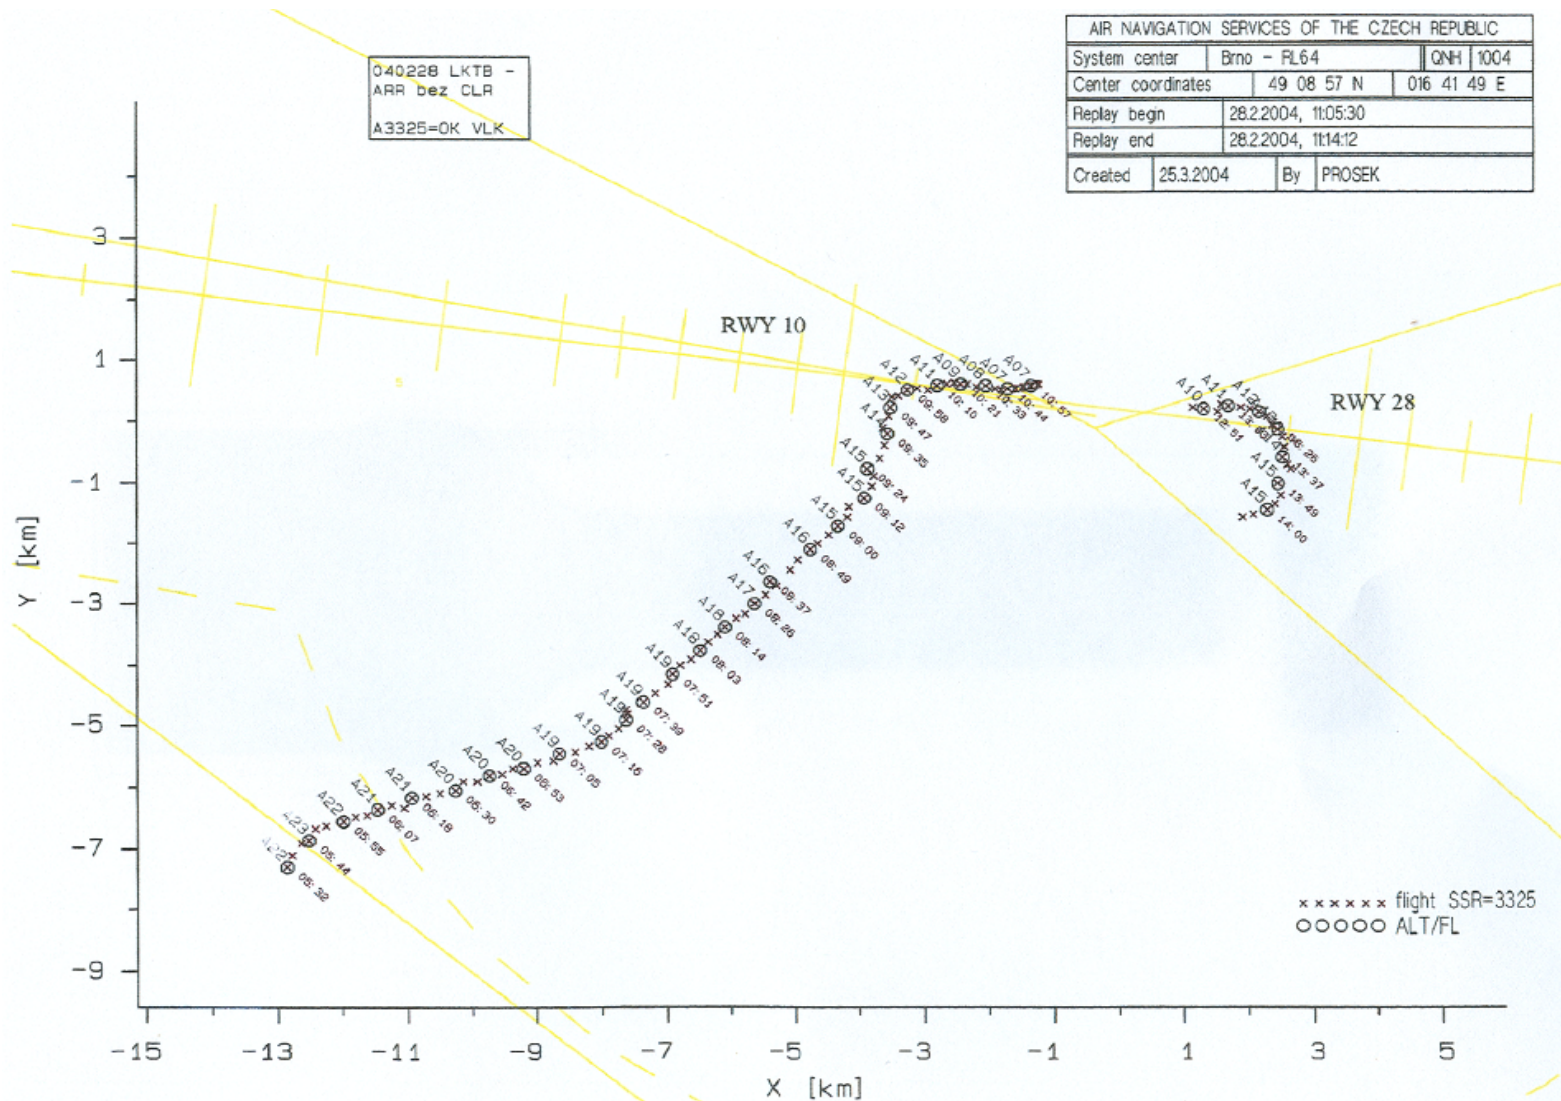
## 28.2. 2004

Instruktor se žákem se na letounu C 152  
vraceli z výcvikového prostoru na LKTB.  
Přestože obdrželi pokyn k přistání na RWY 28  
pokračovali v přiblížení  
a následném přistání na RWY 10.  
Nedodržení pokynů ŘLP bylo způsobeno  
nesprávnou činností instruktora.

# Incident „a“
