**DSA-04/2013**

## **ZÁVĚREČNÁ ZPRÁVA**

**o odborném zjišťování příčin letecké nehody letounu  
PA-34-200T Seneca,  
poznávací značky OK-DKP,  
v prostoru letiště Jaroměř (LKJA),  
dne 24. 9. 2013**

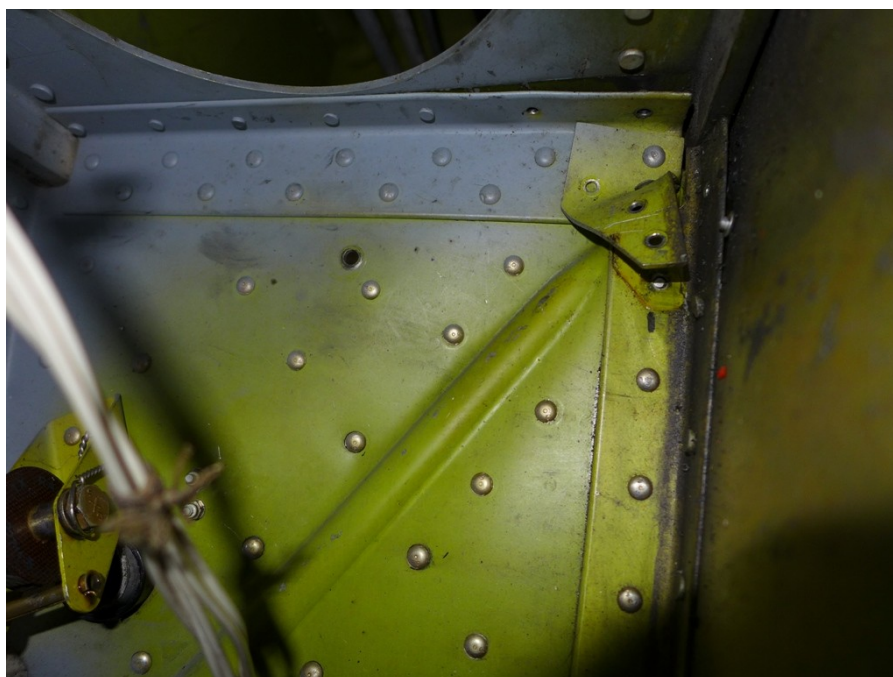
1. LH podvozek:
  - Ohnutá pístnice podvozkové nohy, poškozené uložení a závěs podvozkové nohy.
2. RH podvozek:
  - Ohnutá pístnice podvozkové nohy, vytržené uložení z hlavního nosníku.
3. LH křídlo:
  - Prolomený potah na spodní straně mezi motorovou gondolou a podvozkovou šachtou. Prohnuté žebro křídla (W.S.71.52) v podvozkové šachtě (předpoklad ohnutého hlavního nosníku)
4. RH křídlo:
  - Prolomený potah na spodní straně mezi motorovou gondolou a podvozkovou šachtou. Prohnuté a zlomené žebro v podvozkové šachtě, vytržená konzola uložení podvozku z hlavního nosníku.
5. LH výškové kormidlo:
  - Zvlněný potah
6. Trup:
  - Závěsy a uložení křídel bez vizuálního nálezu.
  - Zvlněný potah trupu mezi přepážkami F.S.187.84 a F.S.285.84 za bagážovými dveřmi a uložení výškového kormidla. Viditelně narušená konstrukce trupu.

Obrázek č.7 – Poškození křidel a uložení podvozku

Jako příčinu poškození, která byla na letounu PA-34-200, OK-DKP, zjištěna při podrobné prohlídce v servisním středisku, lze stanovit tvrdý náraz do země z vyšší výšky výdrže cca 2 – 3 metry. Tímto došlo k prokmitnutí křídel a trupu a následným deformacím konstrukce trupu, křídel v místech žeber podvozkových šachet hlavních podvozků a dále též k deformaci pístnic všech podvozkových kol. Uložení podvozků do křídel je též rozvolněno a viditelné deformace vykazují i žebra křídel v místech jejich uchycení.
