ZÁVĚREČNÁ ZPRÁVA

**o odborném zjišťování příčin letecké nehody
vrtulníku Robinson R 44 Raven I, poznávací značky OK-GES,
na poli u letiště Plasy,
16. srpna 2016**

Praha
březen 2017

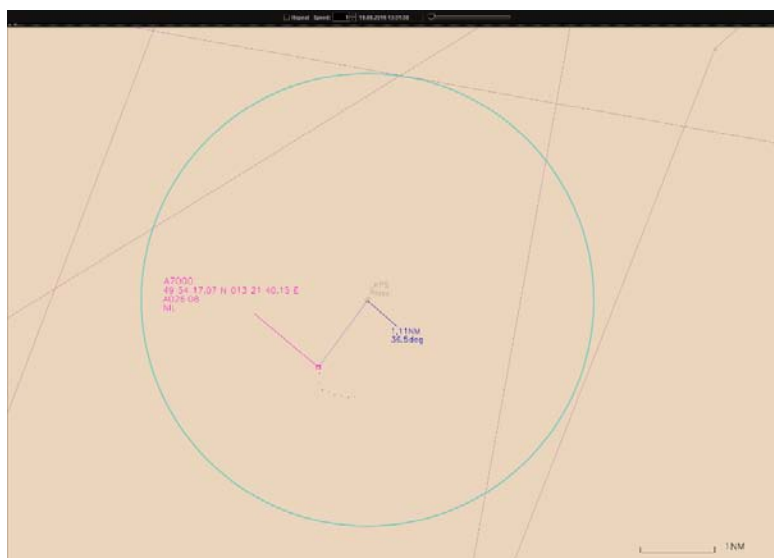
Obr. č. 6: Poslední záznam přehledového zobrazení ACC

Na záznamu přehledového zobrazení ACC se objevila v daném místě a čase trasa kritického letu, kterou komise využila pro určení pravděpodobného bodu zahájení cvičné autorotace.
