CZ-13-387

# **ZÁVĚREČNÁ ZPRÁVA**

**o odborném zjišťování příčin letecké nehody  
letounu Virus SW 100, pozn. značky D-MEKB,  
dne 4.8.2013  
u obce Puclice, okr. Domažlice**

Praha  
Březen 2014

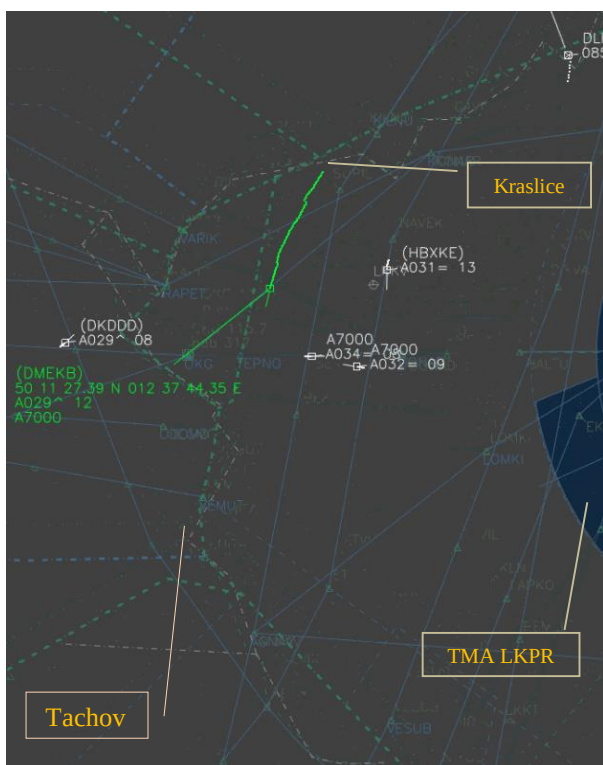
Obr. 1: Prostor Kraslice 13:36

Nad územím SRN udržoval ALT 5000-6000 ft. Nad území ČR vletl v prostoru Kraslice na hladině 3500 ft, kterou měnil v rozmezí 2900 ft - 3500 ft. V těchto hladinách pokračoval kurzem 180-190°, rychlostí 120 – 130 kt, W Tachov. V prostoru Tachov zatočil do kurzu cca 150° a pokračoval v letu nad kopcovitým terénem Šumavy a Českého lesa do prostoru Domažlice. Tímto manévrem chtěl obletět bouřkovou oblačnost na studené frontě postupující od jihozápadu. Následným letem se dostal do prostoru obce Staňkov. V tomto prostoru sklesal pod výšku možné identifikace multiradarovým systémem. Poslední multiradarový záznam je v 14:06:25.

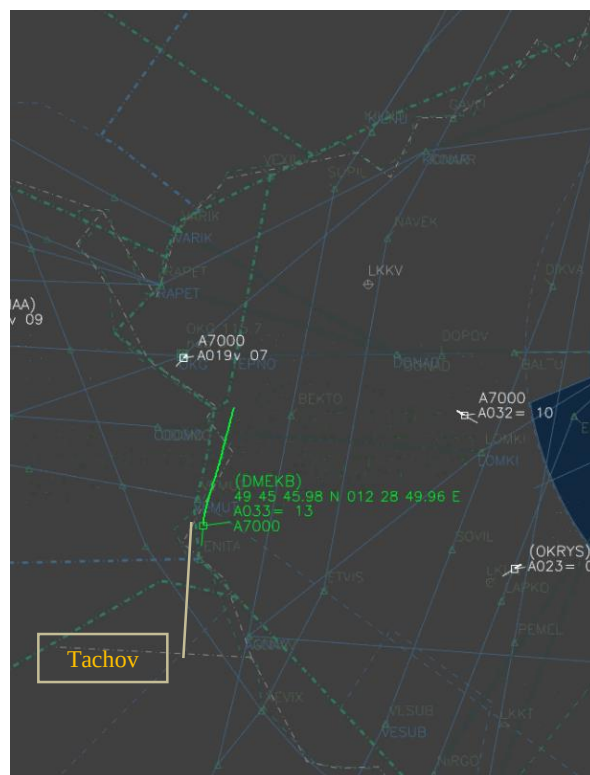
Obr. 2: Prostor Tachov 13:55

- Pilot po vlétnutí do LKAA v prostoru Kraslice, pokračoval kurzem 180-190° na 2900 -3500 ft ALT.
- V prostoru Tachov provedl pilot zatáčku do kurzu cca 150° pro oblétnutí význačné oblačnosti a v tomto kurzu letěl do prostoru Staňkov.

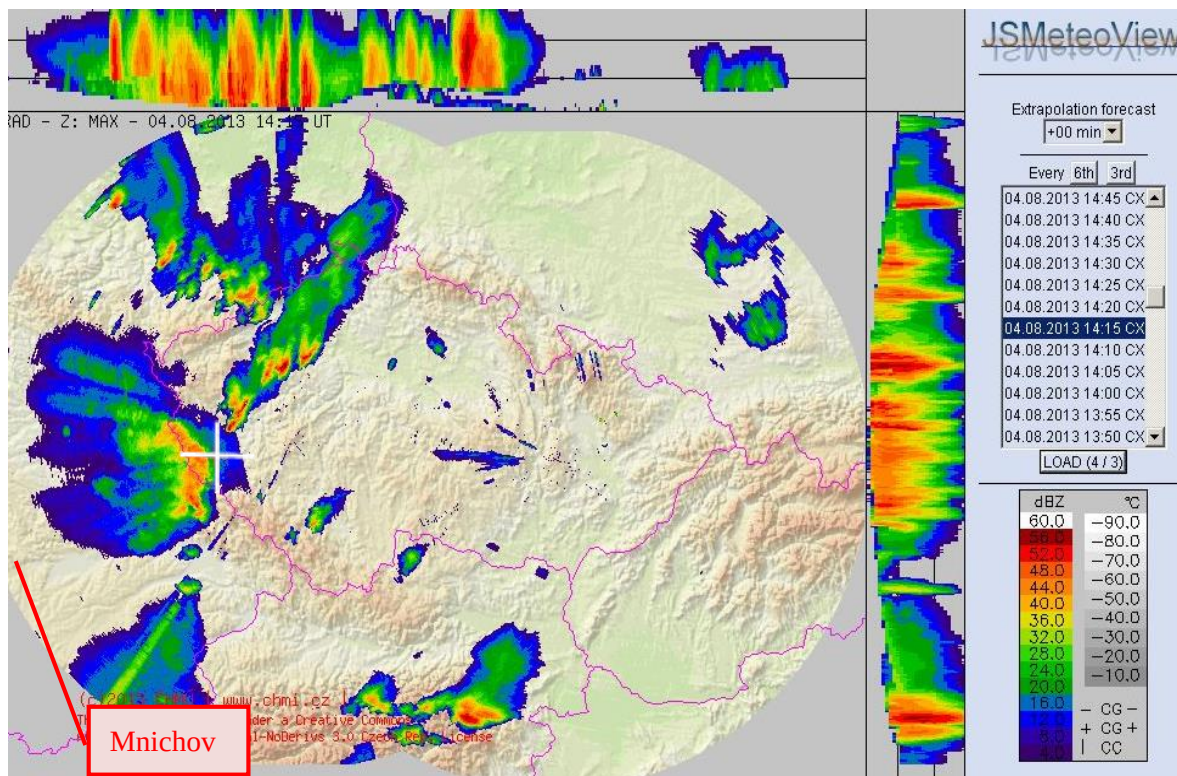
Obr. 3: 14:15 UTC

Bílým křížkem je označen prostor letecké nehody. Na začátku 5 minutové sekvenace radarových snímků ve 14:15 byly Puclice těsně před studenou frontou, od 14:25 UTC již pod přímým vlivem bouřkové oblačnosti CB na čele studené fronty.
