Druhé čtvrtletí roku 2012

- Rozbor bezpečnosti za 2. čtvrtletí 2012
- Informace
- Diskuze
- Závěr

# Rozbor bezpečnosti letů

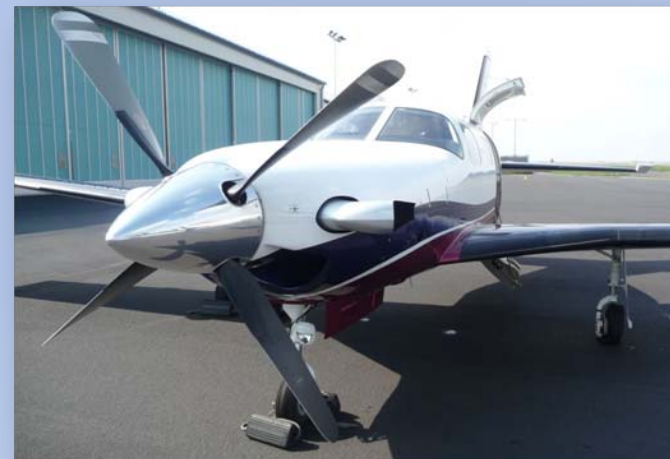
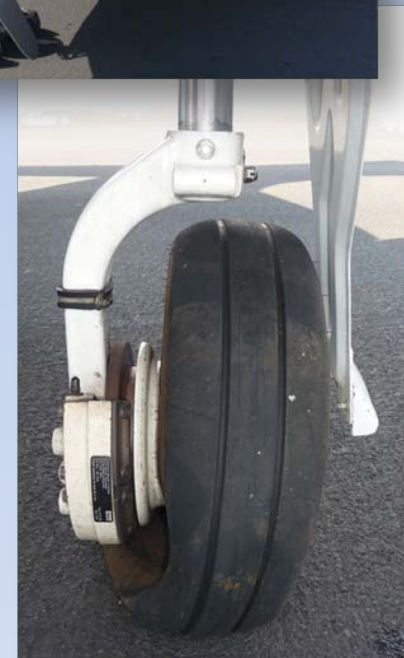
- ➔ Po přistání letounu PA-46 na letišti Praha Ruzyně a při pojíždění po TWY R na odstavnou plochu JIH pilot oznámil prázdnou pneumatiku kola levého hlavního podvozku.
- ➔ Pilot přerušil pojíždění, vypnul motor a letoun byl odtažen.
- ➔ Při prohlídce pneumatiky nebylo zjištěno její proražení.

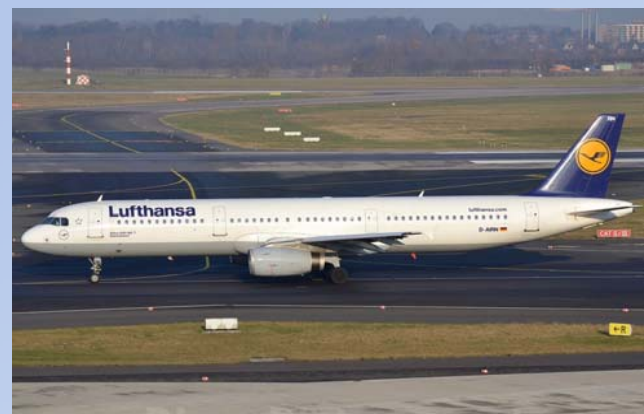
Datum: 12. 5. 2012  
Typ: Airbus A321-131  
Místo: LKPR (Praha Ruzyně)

- ➔ Pilot letadla zahraničního leteckého dopravce po startu oznámil na APP kouř na palubě a žádal o návrat do LKPR. Následně vyslal tísňový signál MAY DAY.
- ➔ Na LKPR byla vyhlášena plná pohotovost. Letoun byl zkráceně vektorován a přistál na RWY 24, kde zastavil. Po venkovní prohlídce a po dohodě s velitelem letadla letoun pokračoval za požární asistence na stání 56.
- ➔ Velitel zásahu pak po zjištění, že se nejedná o požár ukončil plnou pohotovost a po kontrole dráhy byl obnoven provoz na letišti.

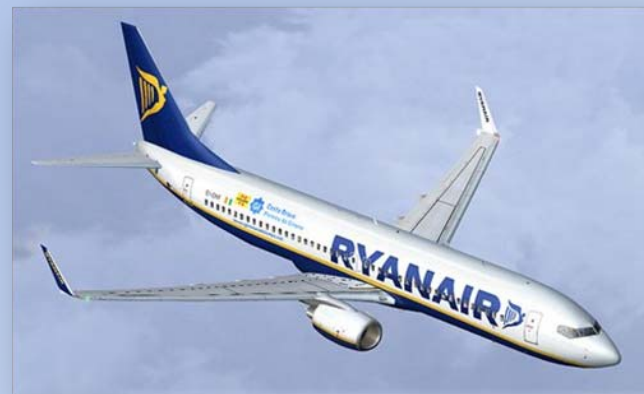
Datum: 16. 5. 2012  
Typ: Boeing B737  
Místo: LKAA N BEPAS

- ➔ Posádka letounu Boeing B737 zahraničního leteckého dopravce, letící z LIPE (Bologna) do EPPO (Poznaň) ve FL 400 žádala klesat do FL 360 z důvodu problému s klimatizací.
- ➔ V 05:30 UTC ohlásila posádka pilnostní signál PAN PAN a žádala o nouzové klesání do FL 250, ve které pokračovala v letu na ADES.
- ➔ V 05:32 ohlásila posádka konec stavu nouze.

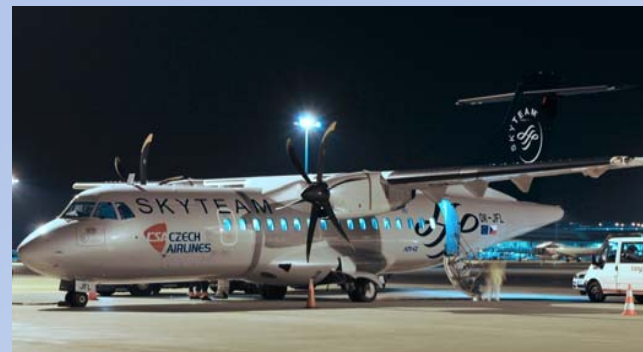
- ➔ V průběhu pojíždění ATR 42-500 českého leteckého dopravce ke vzletu na LKPR, došlo při vstupu na RWY 24 k chybné indikaci stavu paliva v levé nádrži.
- ➔ Posádka provedla návrat zpět na stojánku. Byla odkalena levá nádrž paliva a proměřena kabeláž.
- ➔ Následně byl vyměněn snímač množství paliva v levé nádrži dle JIC 28-42-72.
- ➔ Příčinou události byla technická závada.

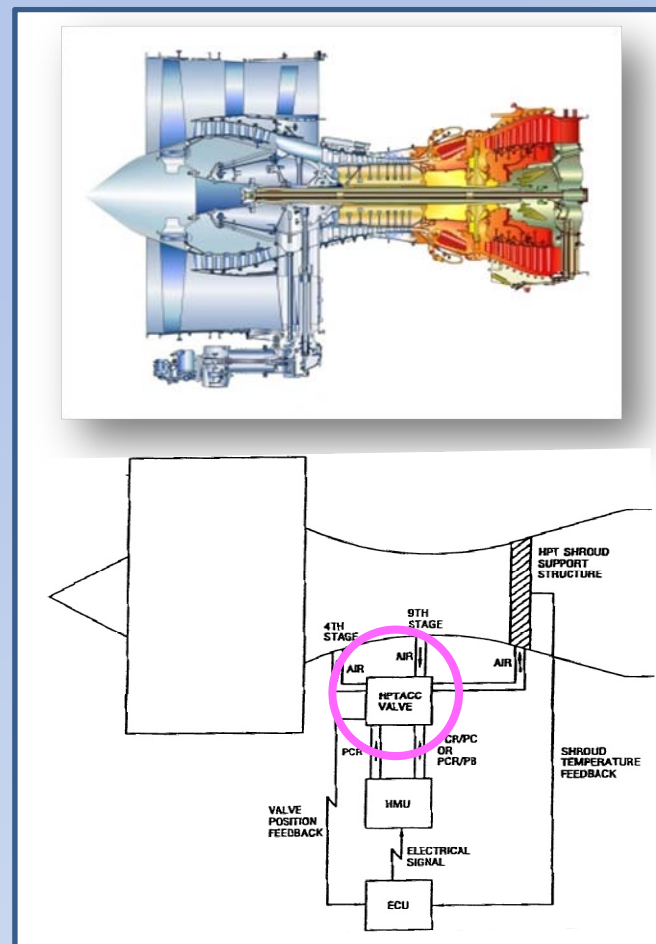
- ➔ Před vzletem letadla českého leteckého dopravce byl, po spuštění motoru č. 2, zaznamenán pozemním personálem únik paliva z motoru.
- ➔ Následoval návrat letounu zpět na stojánku.
- ➔ Byla provedena výměna „High pressure turbine active clearance control (HPTACC) VALVE“ dle MM 75-21-10 a přezkoušení při motorové zkoušce dle MM 71-00-00.

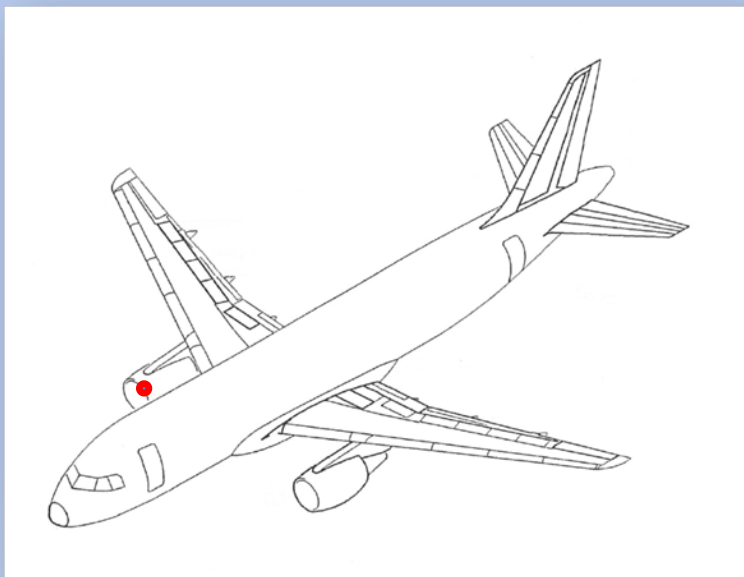
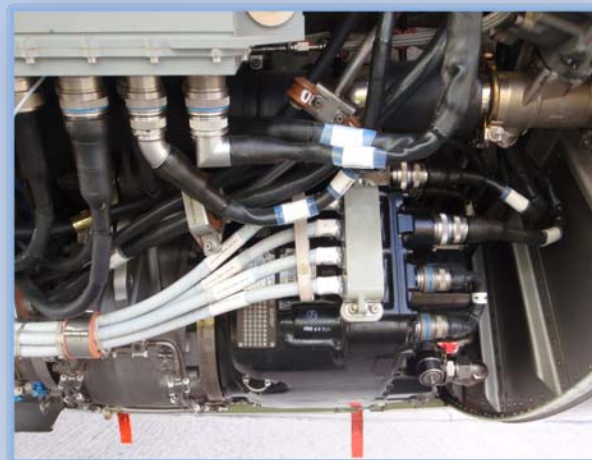
- ➔ Událost se opakovala 26. června 2012 na letišti v Madridu. Letadlo bylo uvolněno k letu do LKPR technikem KLM dle MEL 24-22-01A.
- ➔ 29. června 2012 byla provedena výměna IDG2 dle MM 24-21-51. Po přezkoušení při motorové zkoušce byl MEL následně zrušen.

**Vadný IDG**  
**Integrated Drive Generator**

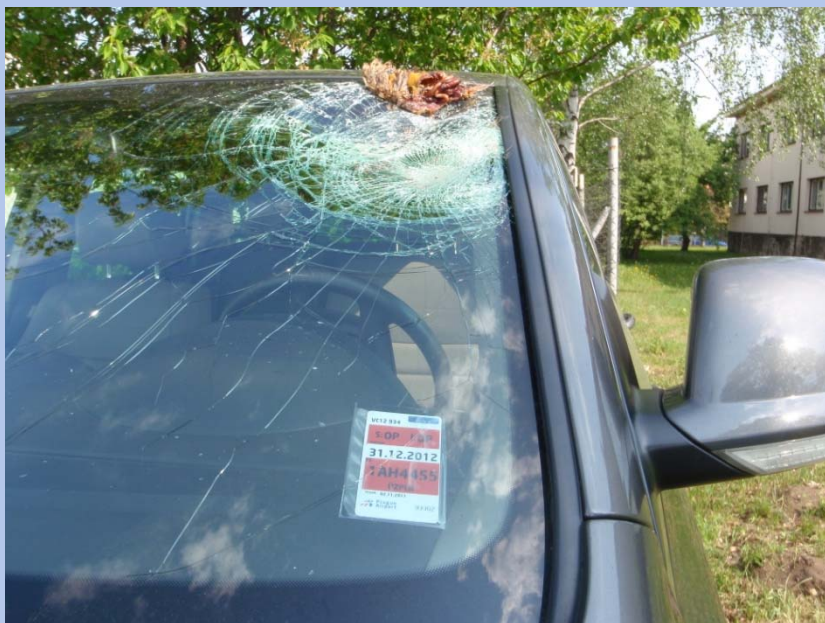
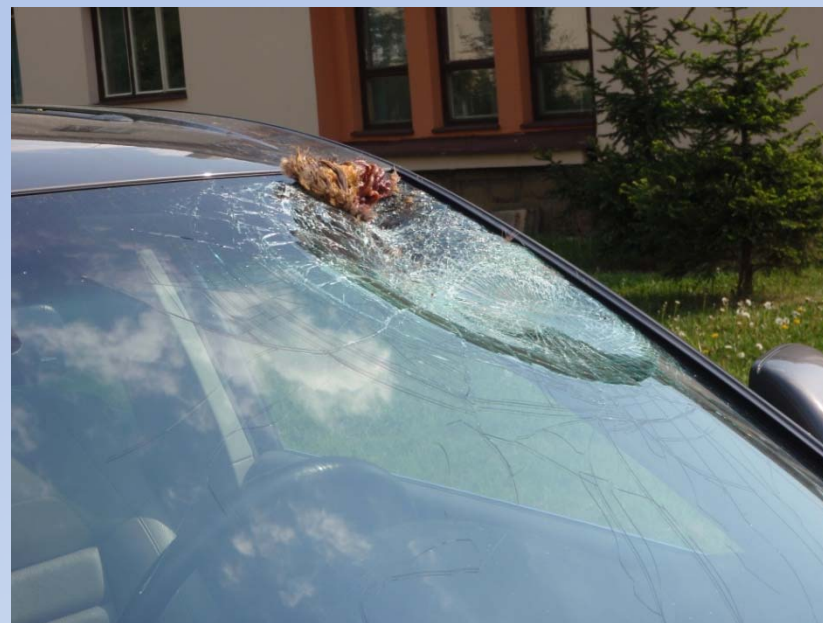
→ Událost ze dne 3. května 2012, ke které došlo na R10.

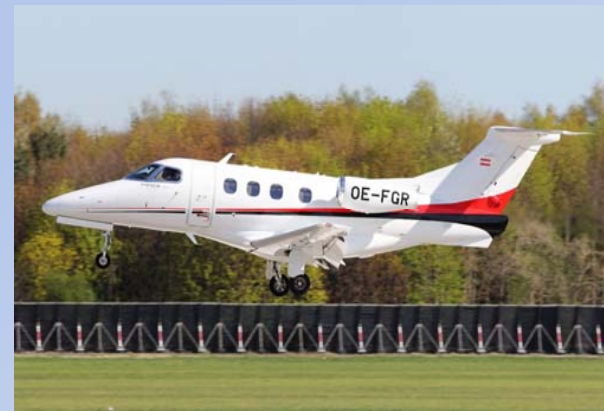
Datum: 21. 6. 2012  
Typ: Embraer EMB 500 Phenom 100  
Místo: LKPR (Praha Ruzyně)

- ➔ Po vzletu letounu zahraničního leteckého provozovatele pilot ohlásil poruchu přetlaku „No Cabin Pressure“ a požádal o návrat do LKPR.
- ➔ Na letounu byla před letem prováděna plánovaná údržba. Během jednoho z úkonů údržby technik opomněl připojit zpět „Proximity Switch“, který se odpojuje z důvodu testování systémů na zemi.
- ➔ Letoun byl s takto nefunkčním systémem uvolněn do provozu.
- ➔ Při následné kontrole byl připojen „Proximity Switch“ a provedena kontrola funkčnosti systému.

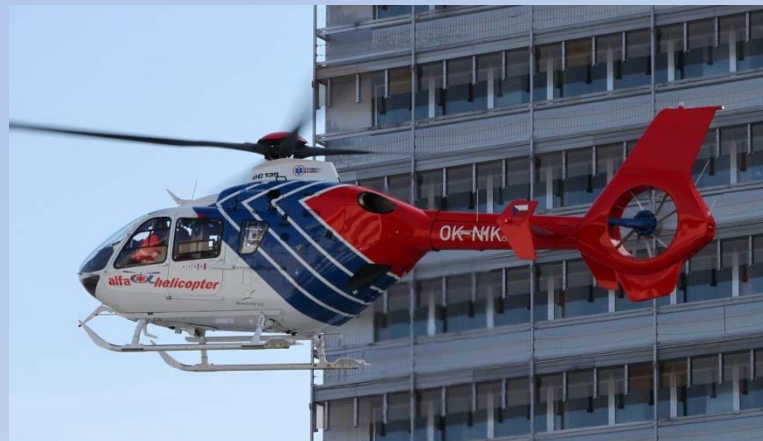
Datum: 18. 4. 2012  
Typ: Eurocopter EC 135 T2+  
Místo: HEMS Brno

- ➔ Po vzletu z heliportu nemocnice Bohunice zpět na základnu HEMS Brno došlo k signalizaci odpojení palubního akumulátoru od sítě.
- ➔ Posádka zaznamenala zápach spálené izolace. Pilot přerušil návrat na základnu a přistál na pole u obce Přízřenice.

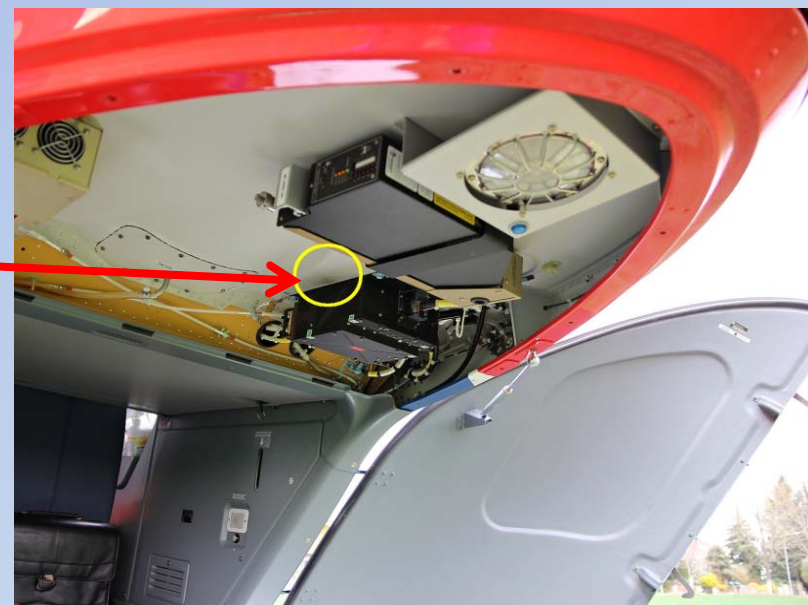
Incident EC 135 T2+ - pokračování:

- ➔ Po přistání byl vrtulník prohlédnut technikem a konstatována závada Battery Master Boxu. Vrtulník byl neschopen dalšího letu a byl ponechán na místě do výměny vadného dílu.
- ➔ Po výměně Battery Master Boxu byl vrtulník přelétnut na základnu HEMS Brno Tuřany.

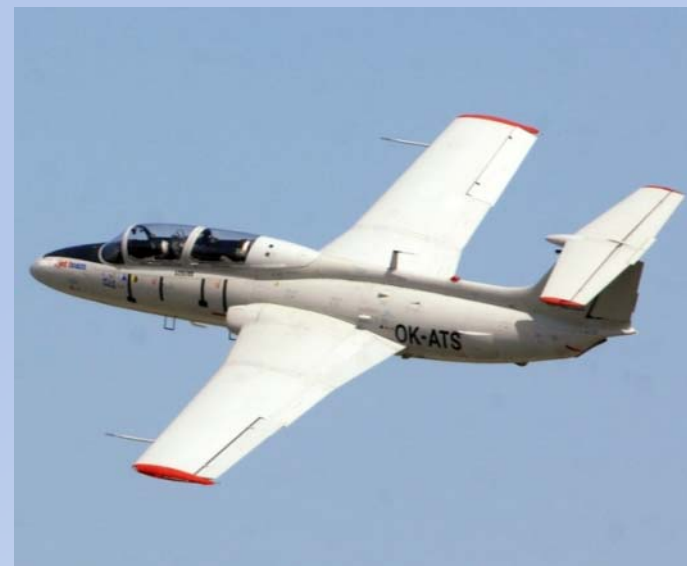
Datum: 10. 6. 2012  
Typ: L-29  
Místo: LKZD (Žatec)

- ➔ Pilot s cestující na palubě prováděl seznamovací let s letounem L-29 Delfín.
- ➔ Po ukončení úkolu a návratu nad LKZD letoun pokračoval přes letiště kurzem cca 200° směrem do 3. zatáčky pravého okruhu RWY 11 ve výšce cca 150 – 200 m AGL.
- ➔ V této pozici se letoun přetočil na záda a přešel do klesání s postupným vybíráním tohoto manévru.

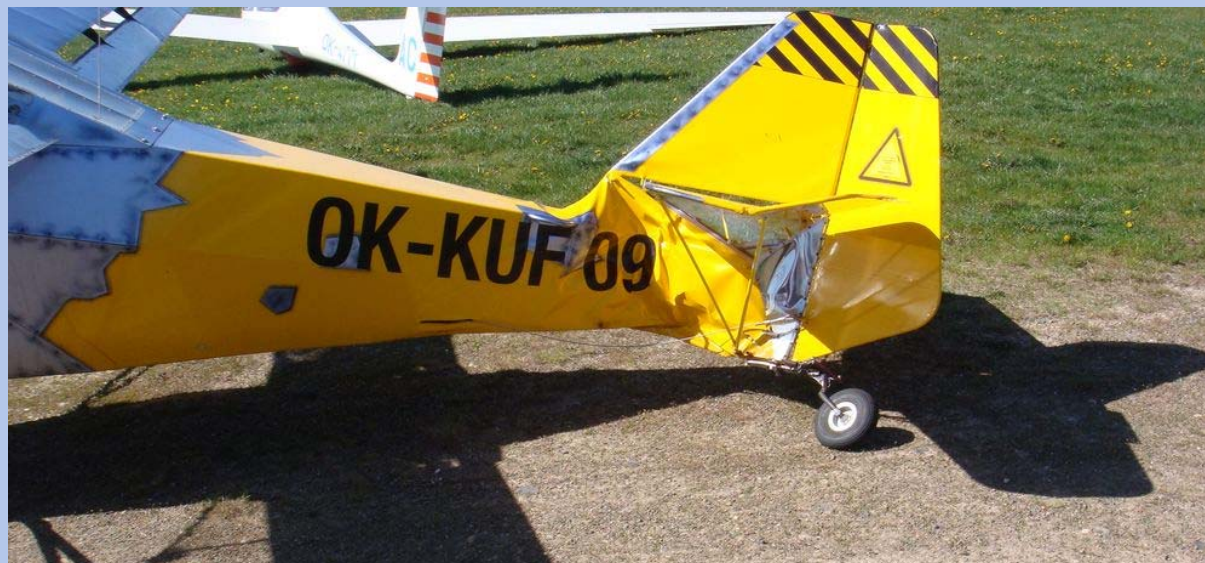
Letecká nehoda ULL Fox – pokračování:

- ➔ Při vzletu UL letounu Fox z RWY 06 R pilot převedl letoun na hlavní podvozek. Po odpoutání při náhlém poryvu větru došlo ke kontaktu okrajového oblouku levé poloviny křídla se zpevněnou RWY.
- ➔ Při zachycení okrajového oblouku o travnatý porost došlo k levé rotaci s následným ohnutím ocasní části trupu. Dále byly poškozeny okrajový oblouk a vnější okraj flaperonu levé poloviny křídla. Posádka nebyla zraněna.
- ➔ Příčinou bylo odpoutání letounu při příliš malé rychlosti. Pilot nedokázal zabránit kontaktu okrajového oblouku se zemí při náhlém poryvu větru.

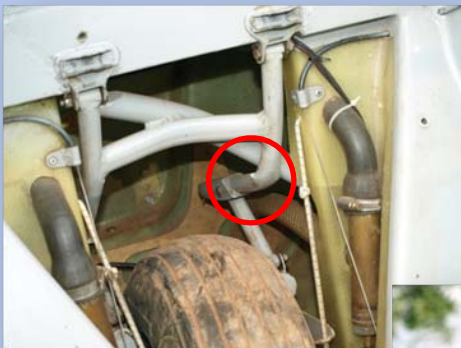
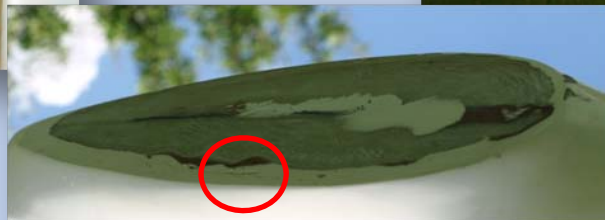
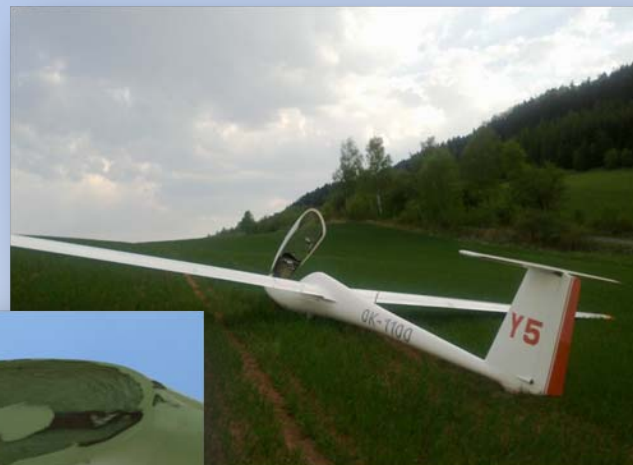
Incident ASW 20 – pokračování:

- ➔ Na kluzáku došlo k poškození konstrukce podvozku, disku kola a pneumatiky a dvířek podvozkové šachty. Na obou polovinách křídla na spodní straně cca 2 m od konců došlo k plošnému poškrábání a lokální depresi. Lak na spodní straně trupu byl odřený. Dále došlo k prasknutí laminátového potahu pod ostruhovou bodkou a popraskání laku na stabilizátoru VOP.

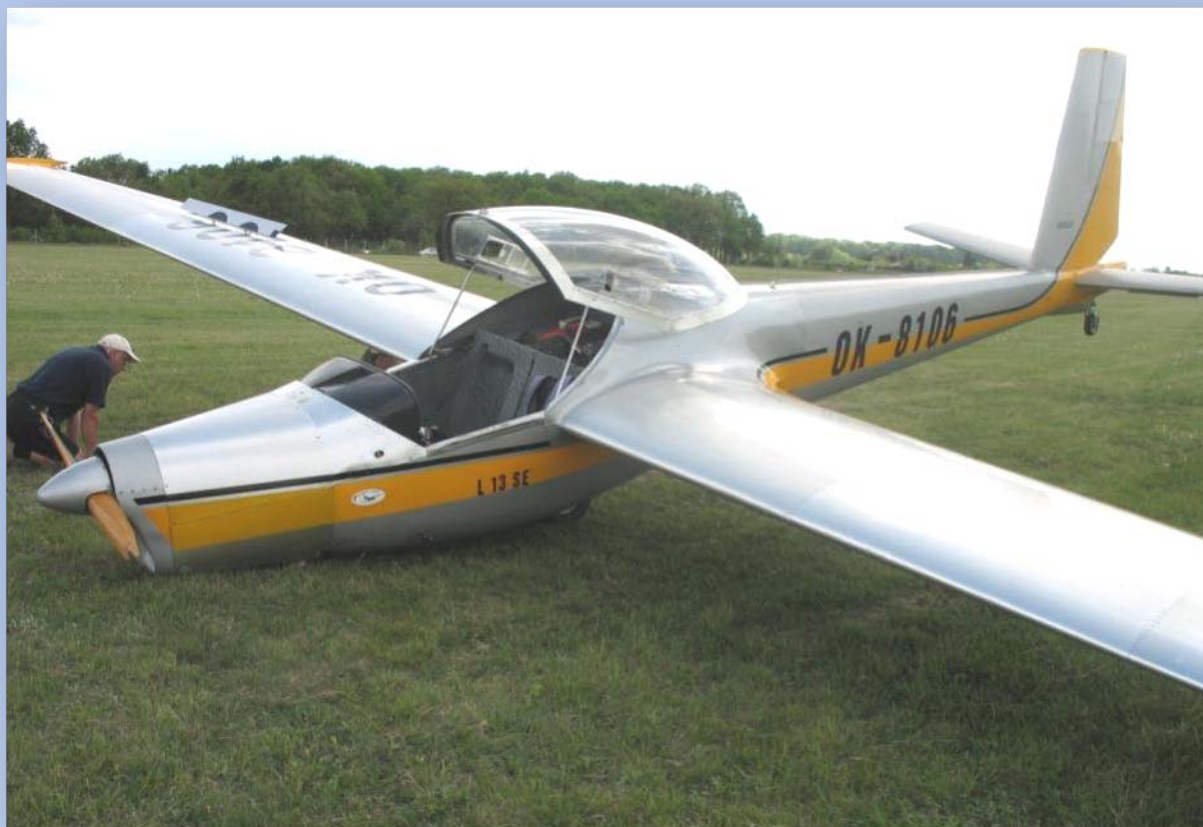
Incident Vivat L 13 SE – pokračování:

- ➔ Pilot prováděl kondiční let. Po příletu k LKBA se zařadil do třetí okružové zatačky. Zde provedl úkony před přistáním, včetně otevření podvozku. Tento úkon provedl, ale nevšiml si, že páku otevírání podvozku špatně zajistil.
- ➔ Nezajištěný podvozek se po dotyku kola s plochou letiště zasunul.
- ➔ Dosednutím letounu na břicho došlo k poškození vrtule.
- ➔ Při události nebyl nikdo zraněn.

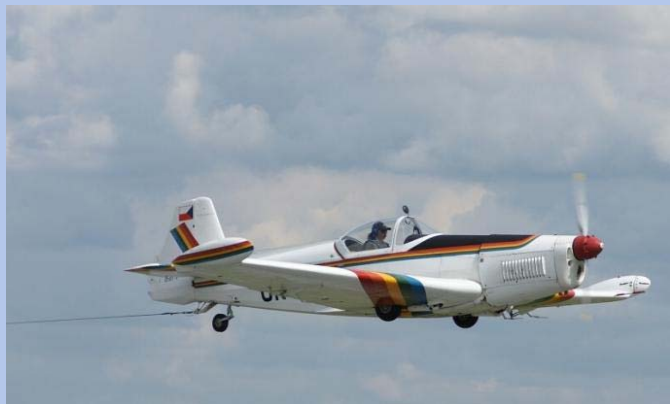
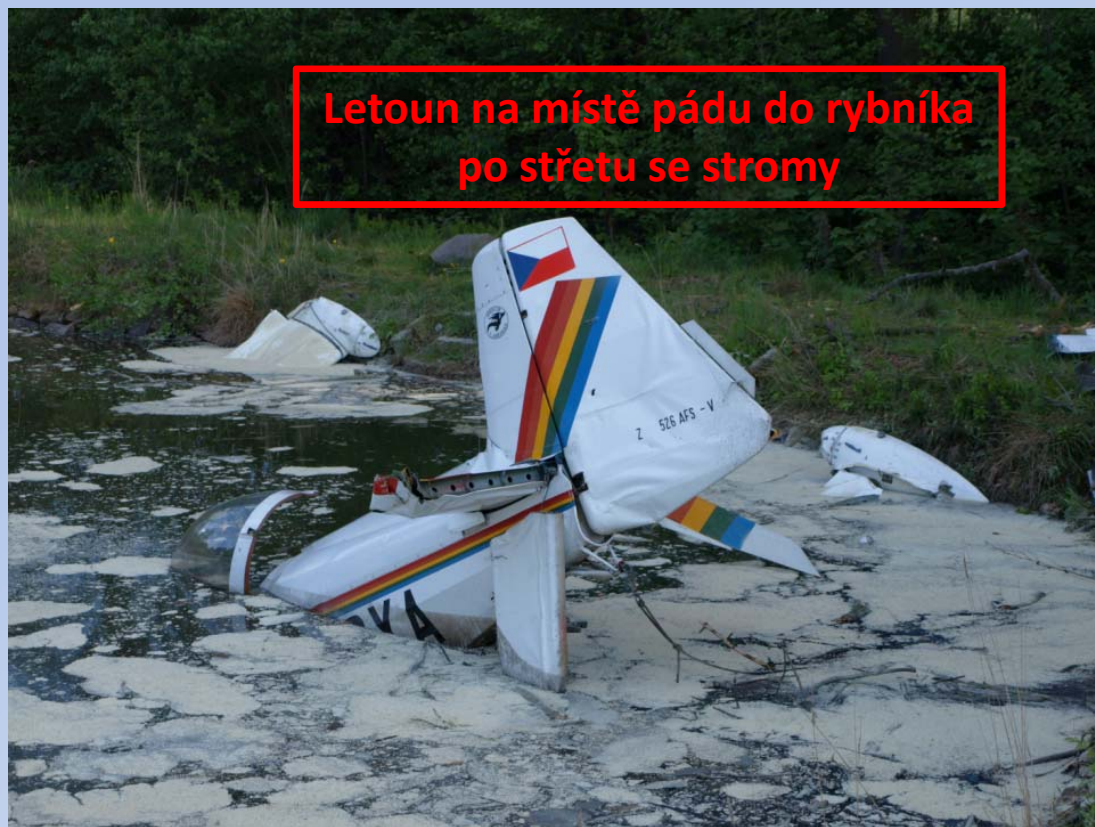
- ➔ Svědci pádu našli pilota v kabině letounu ponořeného do vody po okraj kabiny. Odstranili částečně překryt kabiny, vyprostili pilota z kabiny a poskytovali mu první pomoc.
- ➔ Příčiny šetří komise ÚZPLN.

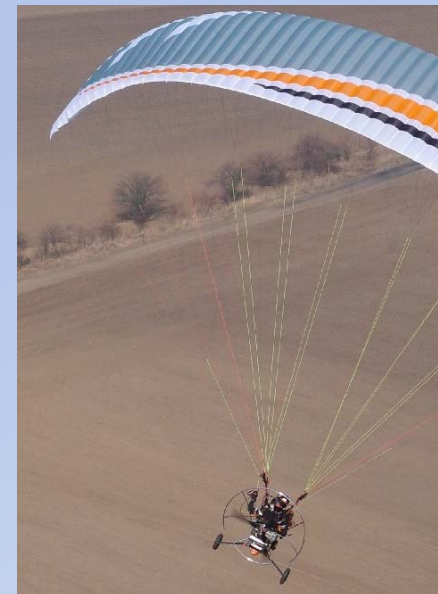
Místo: LKSB (Stichovice)

- ➔ Zkušební pilot prováděl zálet MPK s přídavným podvozkem a po jeho ukončení v průběhu klesavé zatáčky během rozpočtu na přistání vletl do termického poryvu, který způsobil prudkou ztrátu výšky s následným prosednutím a pádem na zem, kterému ani zkušený pilot nedokázal zabránit.
- ➔ Došlo k prosednutí a pádu MPK z výšky cca 20 m AGL.
- ➔ Pilot byl vážně zraněn. Pádem byl poškozen podvozek a vrtule MPK.

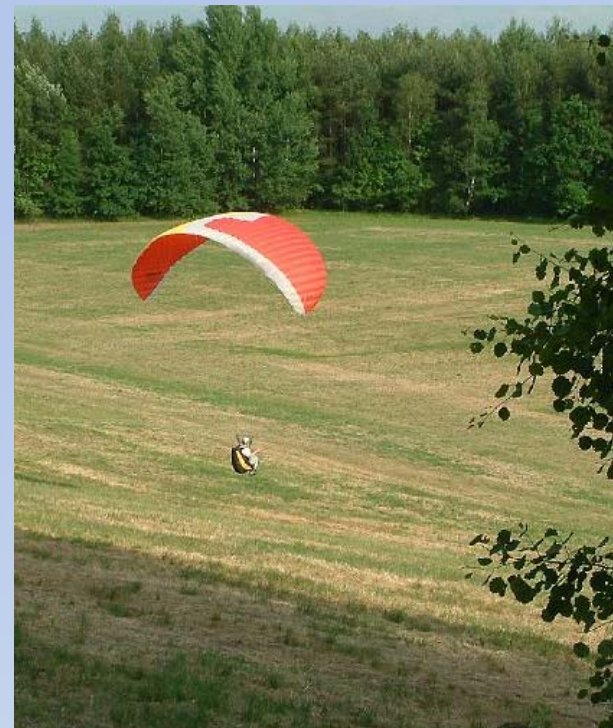
Datum: 9. 5. 2012  
Typ: Padákový kluzák XC 3  
Místo: Kozákov

- ➔ Pilot PG při přistání na Kozákově prováděl korekci směru letu, aby se vyhnul kůlům na okraji přistávací plochy.
- ➔ Při provedení tohoto manévru došlo k jednostrannému přetažení padáku a následnému pádu z výšky cca 5 m.
- ➔ Pilot utrpěl těžké zranění.

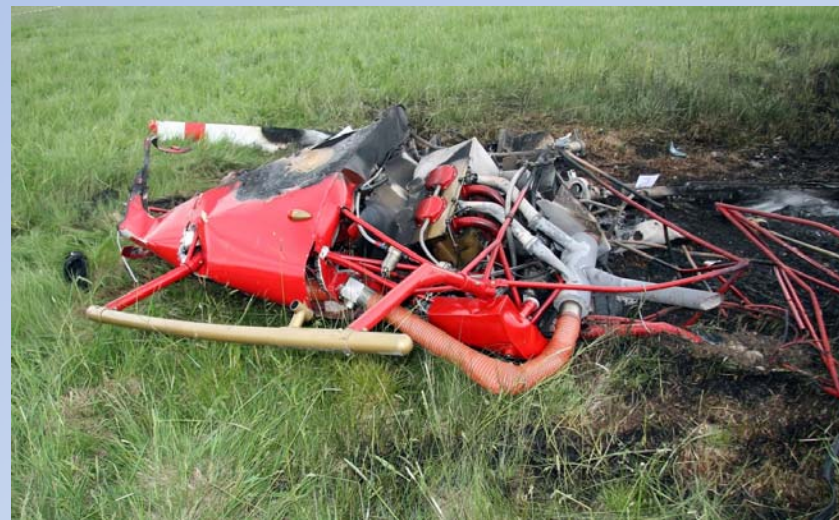
Letecká nehoda SAFARI – pokračování:

- ➔ Podle očitých svědků vrtulník letěl nízko nad lesem. Na kraji lesa svědek spatřil „nějakou věc“, která se oddělila od vrtulníku, který následně změnil trajektorii letu.
- ➔ Po přelétnutí lesa severozápadně od vodárenské věže došlo zatím z ne zcela objasněných příčin k pádu vrtulníku a k jeho úplnému zničení vlivem požáru.
- ➔ Posádka na místě podlehla zraněním.

- ➔ Příčiny šetří komise ÚZPLN.
- ➔ Ohledala místa dopadu jednotlivých částí trosek, které byly od místa trosek kabiny vrtulníku až ve vzdálenosti cca 150 metrů ve směru letu. Po zkompletování trosek vrtulníku, zjistila, že chybí balanční závaží o hmotnosti cca 5 kg.
- ➔ Závaží musí být, je-li vrtulník obsazen dvěma osobami, uloženo v prostoru čtvrtého ložiska transmise.
- ➔ Komise dospěla k závěru, že list nosného rotoru narazil do ocasního nosníku v místě za čtvrtým ložiskem transmise. Toto mohlo nastat buď kvůli technické závadě na vrtulníku (samovolně odpadlo výše zmiňované závaží), nebo mohl pilot provést prudký manévr např. z důvodu zabránění srážky s ptákem.

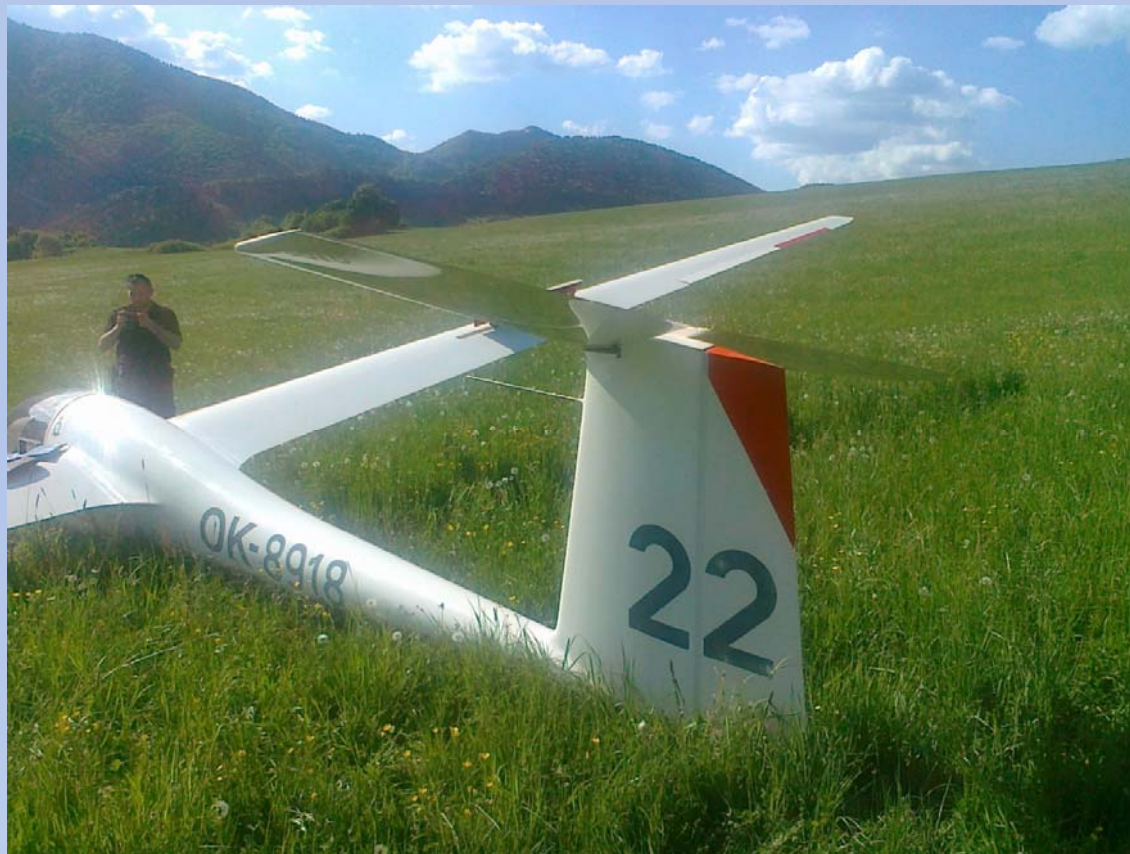
Letecká nehoda Standard Cirrus – pokračování:

- ➔ Pilot provedl vzlet z letiště LKFR s plánovaným přistáním tamtéž za účelem termického letu.
- ➔ Při nenavázání na termické proudění a vynuceném přistání do terénu došlo po kontaktu s terénní nerovností k odskoku kluzáku. Následkem toho se kluzák otočil o 180 stupňů.
- ➔ Ke zranění pilota nedošlo. Na kluzáku byla poškozena kabina a výškové kormidlo.
- ➔ Příčinou nehody byl špatný odhad termických podmínek v hornaté oblasti a vynucené přistání do terénu s nerovným travnatým povrchem.

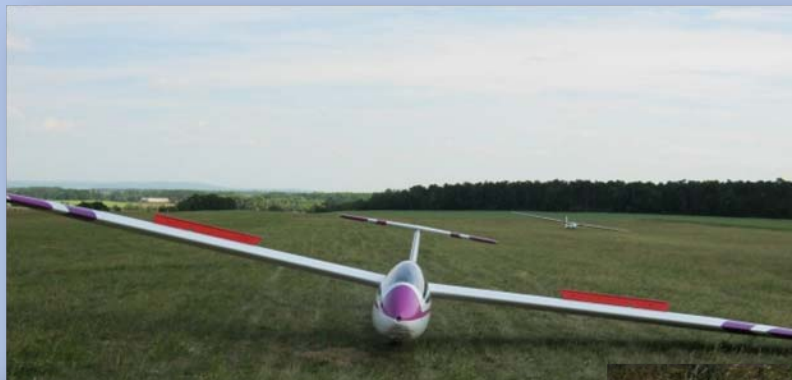
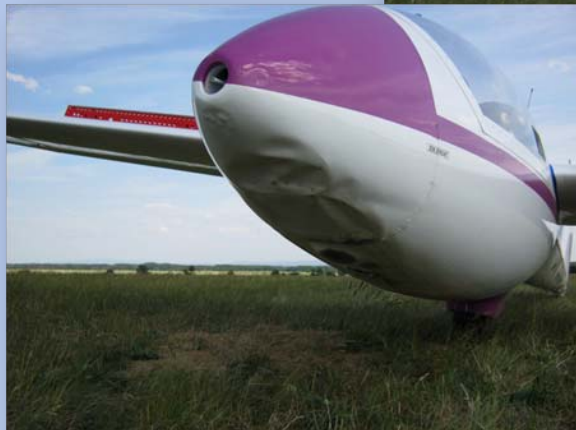
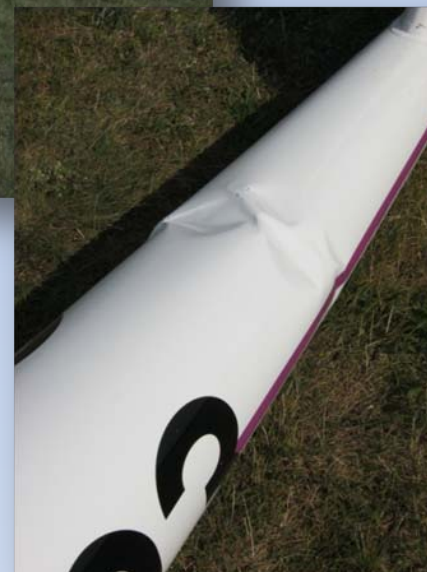
Letecká nehoda L – 33 – pokračování:

- ➔ Po dotyku hlavního podvozkového kola se zemí provedl opětovné otevření brzdících klapek do plné polohy a následoval dojezd kluzáku až do úplného zastavení.
- ➔ Na kluzáku byla deformovaná spodní část přídě trupu v prostoru nožního řízení, zvlněn potahu horní části centroplánu, zborcená a deformovaná kýlové část trupu v místě přechodu do SOP.
- ➔ Při události nebyl nikdo zraněn.
- ➔ Událost šetří ÚZPLN.

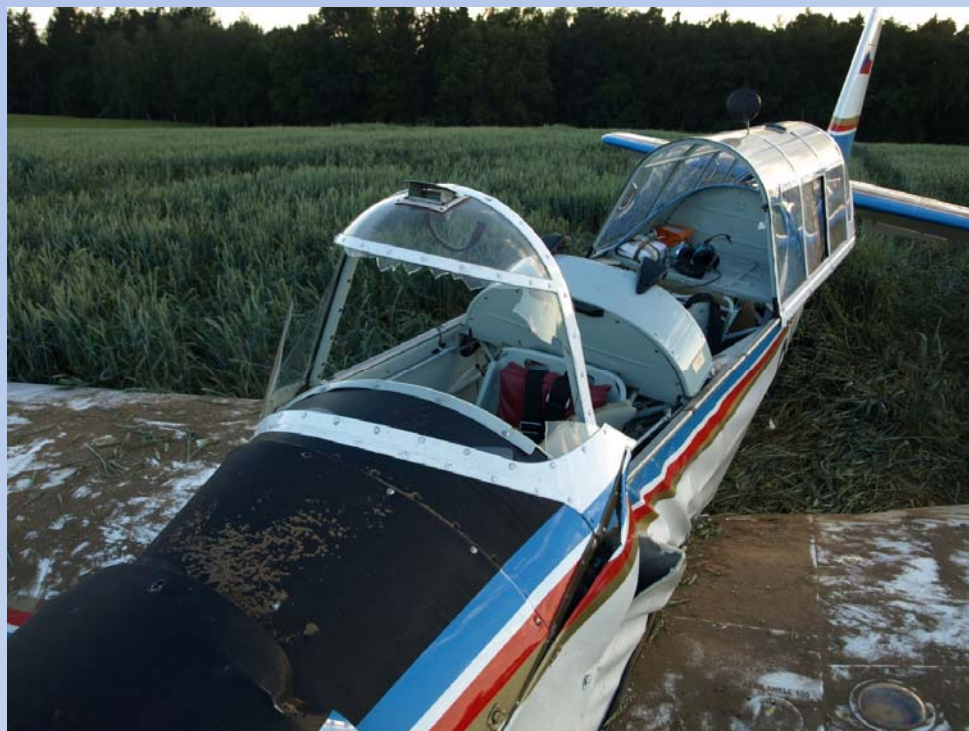
Letecká nehoda Z 226 MS - pokračování:

- ➔ Letoun byl pádem na pole se vzrostlým obilím zcela zničen.
- ➔ Pilot utrpěl těžká zranění.
- ➔ Pravděpodobnou příčinou byla chyba pilota vlekaře ve fázi přiblížení na přistání.

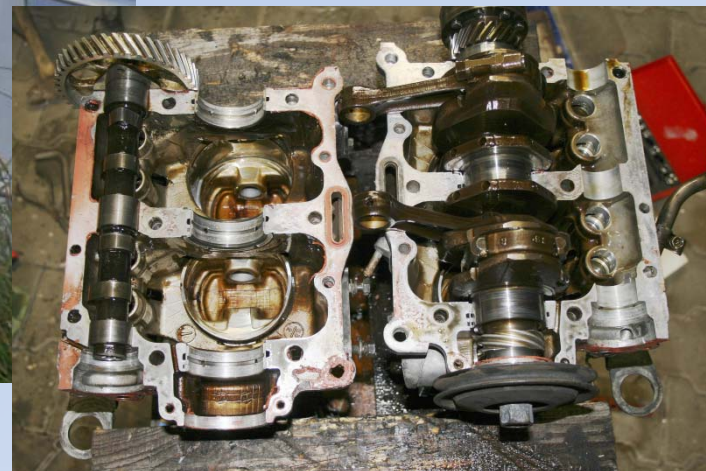
- ➔ Po vzletu ULL repliky M. S. 185 z LKMB ve fázi stoupání vysadil motor.
- ➔ Pilot nouzově přistával za koncem RWY 23 na okraj pole s vysokým porostem řepky. Letoun se převrátil na před' a začal hořet. Pilot i cestující stačili včas letoun opustit. Požár uhasila jednotka HZS přítomná na letišti po dobu konání leteckého dne.
- ➔ Nouzové přistání se obešlo bez zranění, ULL byl při převrácení a požáru poškozen. Prohlídkou motoru typu Subaru nebyla zjištěna porucha.

**Na motoru nebyla  
zjištěna porucha**

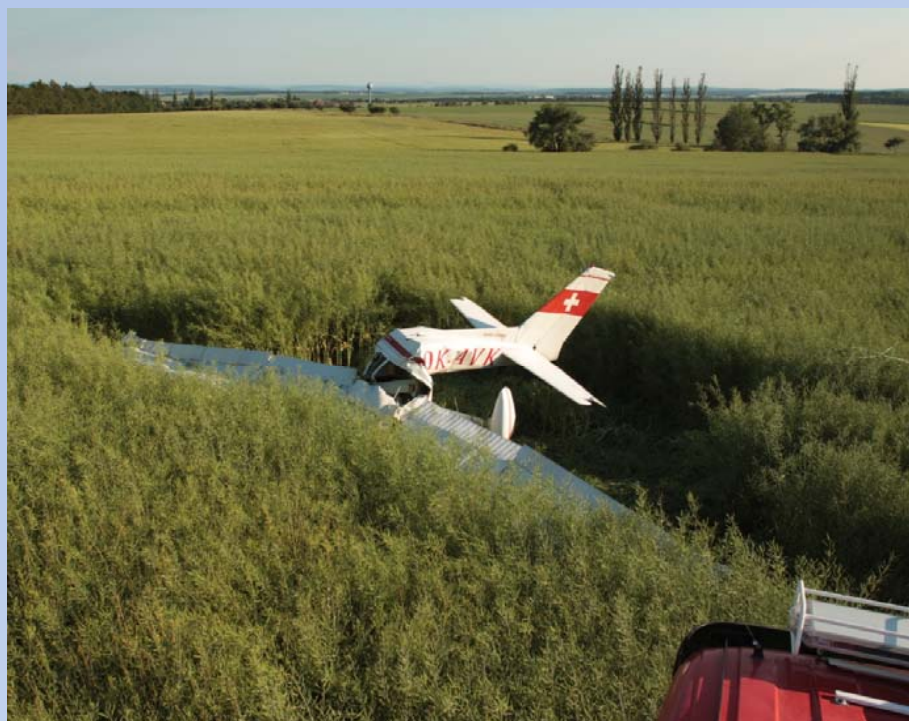
### Letecká nehoda C 152 - pokračování:

- Pilot odstartoval z LKRO ke svému třetímu letu v uvedený den. Tento navigační let měl trvat cca 2 hodiny. Letoun byl před letem doplněn 95 litry paliva.
- Ze záznamu ATS vyplynulo, že letěl západně od CTR Ruzyně do prostoru LKKT a pak se vracel přes Kralovice směrem na LKRO.
- Svědkové z místa letecké nehody nejprve slyšeli zvuk nepravidelně pracujícího motoru malého letounu. Posléze pozorovali letoun na výšce cca 200 m AGL, který nejprve snížil rychlost, naklonil se na pravou stranu a potom pokračoval pádem do vývrtky s pravou rotací.

- ➔ Letoun narazil kolmo do země a byl zcela zničen. Pilot svým zraněním na místě podlehl.
- ➔ Příčiny šetří komise ÚZPLN.

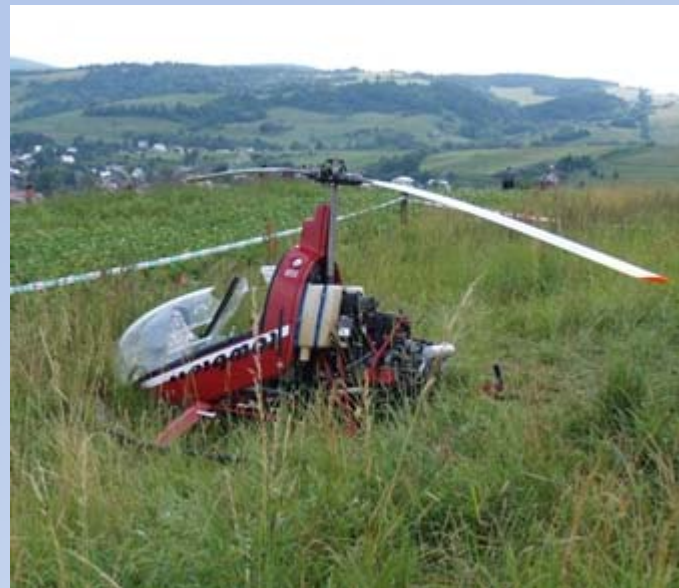
Letecká nehoda PG – pokračování:

- Nevhodným postupem a hrubým zásahem do řízení při vybírání autorotace došlo k tvrdému dopadu vrtulníku na zem a jeho poškození.
- Komise ÚZPLN převzala šetření na základě dohody LNVÚ Slovenska.
- Kontrola motoru a rozbor záznamu řídicí jednotky prokázaly, že motor byl v průběhu celého letu plně funkční a pracoval bez závad.
- Pravděpodobnou příčinou byl stres málo zkušeného pilota z letu ve složitých podmínkách v kopcovitém terénu a nezvládnutí vynuceného přistání do terénu.

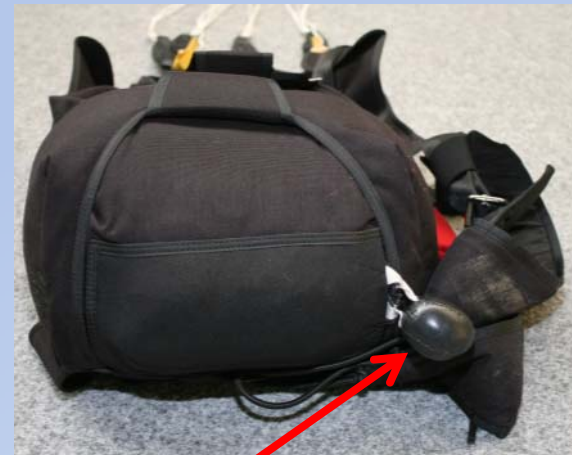
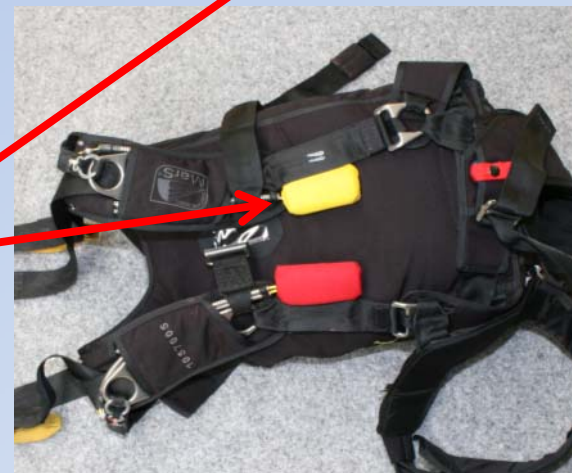
- ➔ Parašutista prováděl seskok z výšky 4000 m nad zemí z letounu L 410. Po ukončení úlohy RW ve stanovené výšce neotevřel hlavní padák ani během dalšího volného pádu neotevřel záložní padák.

**Parašutista nepoužil žádný prvek k otevření HP a ZP**

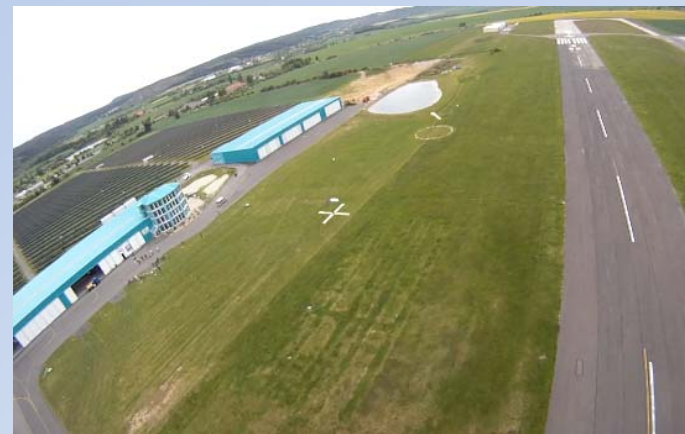
### Parašutistická nehoda – pokračování:

- ➔ Parašutista, relativně zkušený (kategorie C), prováděl v roce 2012 teprve čtvrtý seskok a v uvedený den to byl druhý seskok. Výsadek pěti parašutistů byl proveden z výšky 1500 m AGL. Vše probíhalo normálně a parašutisté měli, po krátké výdrži ve volném pádu, otevřené a plně funkční padáky a dostatečné rozestupy.
- ➔ Parašutista se v pořadí jako druhý blížil na přistání po větru, přímo nad doskokovou plochou a v již relativně malé výšce. Svým postupem si výrazně zmenšoval manévrovací prostor pro otočku proti větru.

- ➔ Po otočce se plným stažením řídicích šňůr snažil snížit náraz do země, ale výška byla nedostatečná. Prudce narazil tělem do země při rychlosti asi 60 km/hod.
- ➔ Pravděpodobnou příčinou byl špatný odhad výšky a provedení nevhodného přistávacího manévru v malé výšce, ve snaze za každou cenu přistát proti větru.

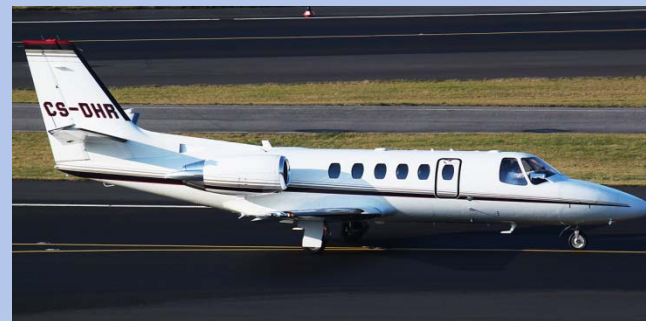
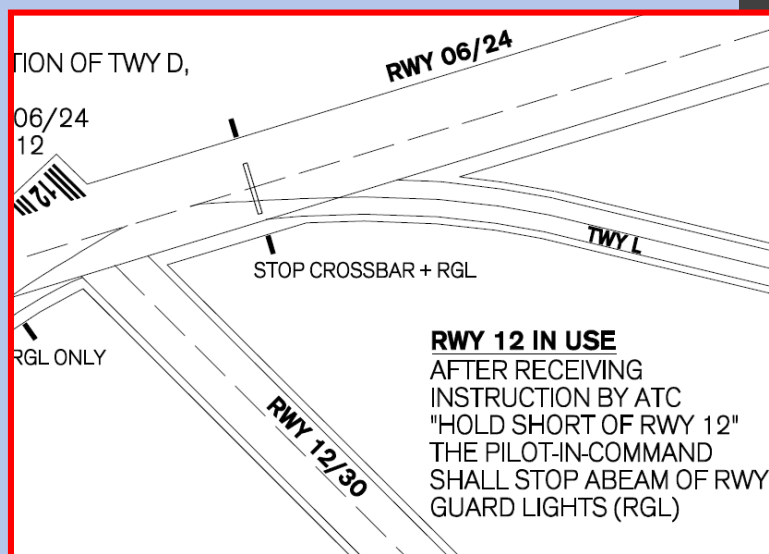
Incident C 550 – pokračování:

- ➔ A319, které bylo na finále dráhy 12, byl nařízen postup nezdařeného přiblížení.
- ➔ Závažnost je dle předpisu L-13 hodnocena: „Velký incident - B“.

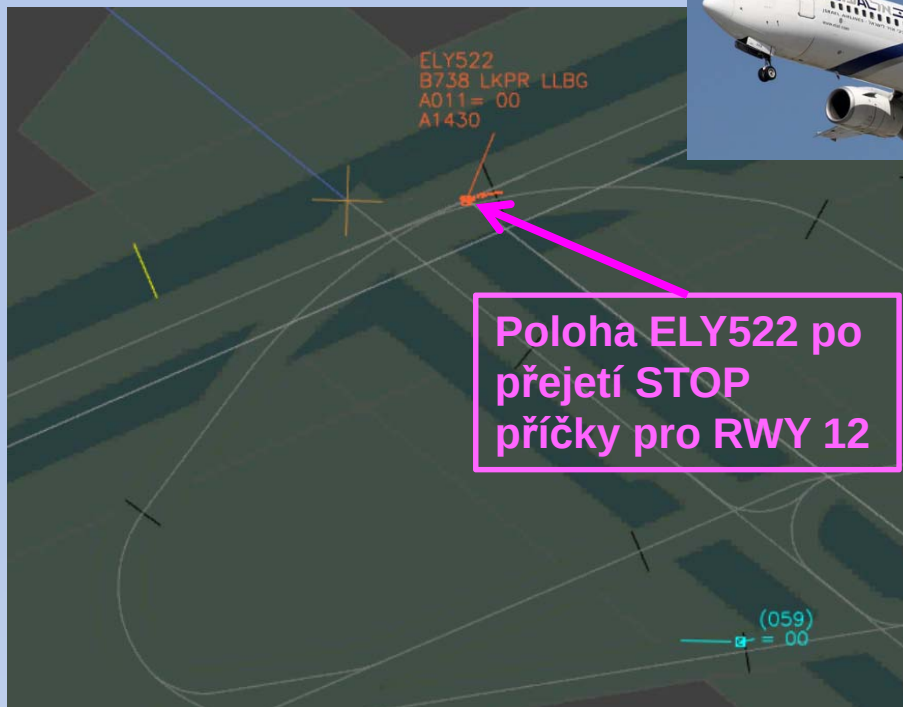
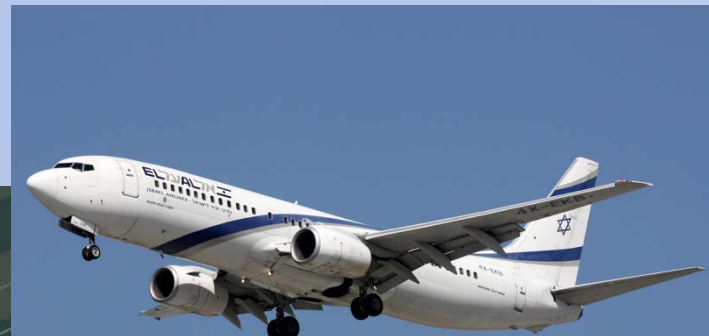
Incident B737-800 – pokračování:

- ➔ Závažnost je dle předpisu L-13 hodnocena: „Významný incident - C“.

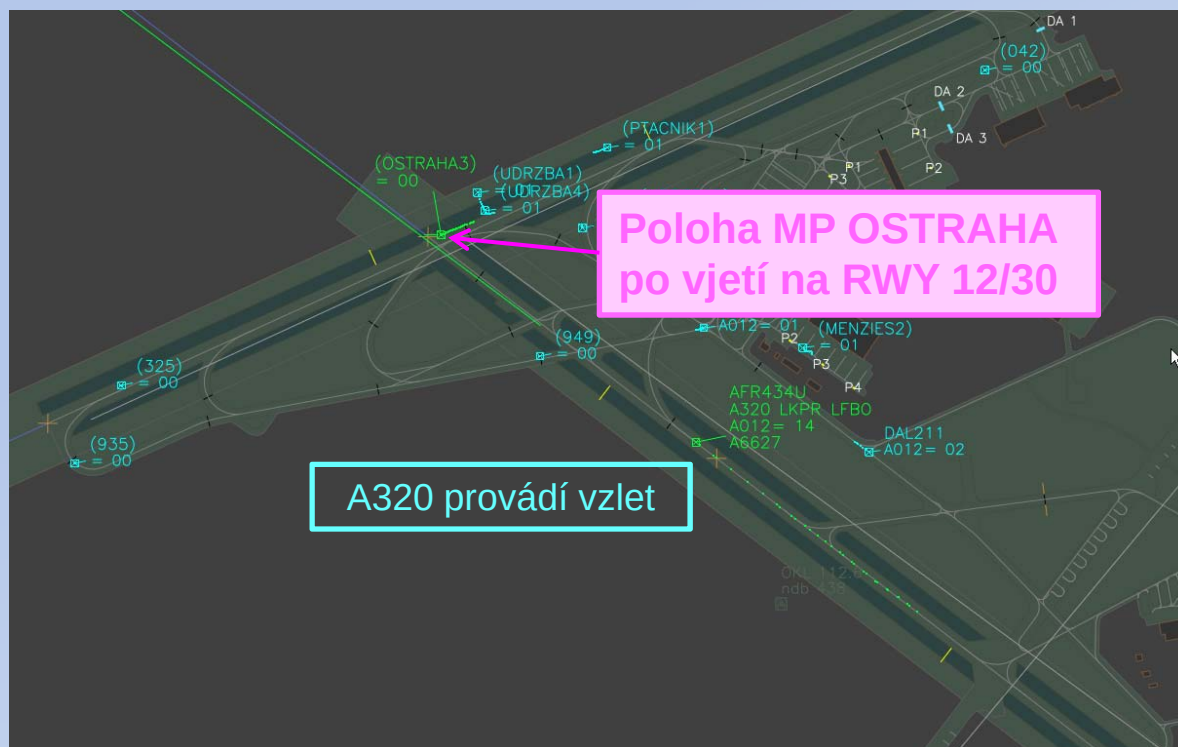
Vážný incident – pokračování:

- ➔ Závažnost je dle předpisu L-13 hodnocena: „Vážný incident - A“.

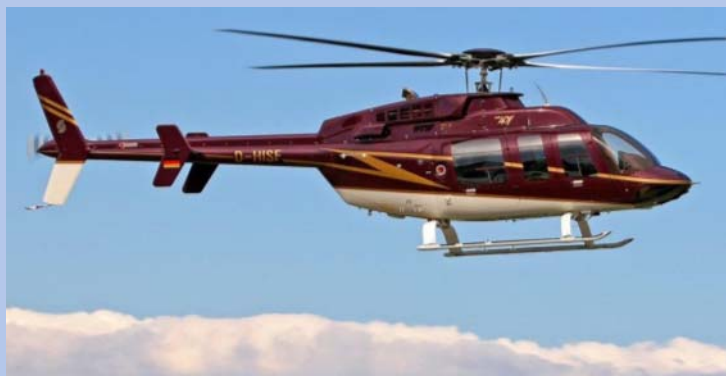
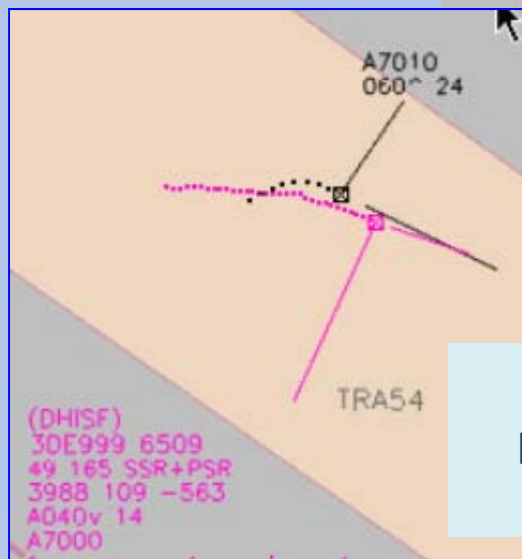
- ➔ Pilot vrtulníku D-HISF letícího ve FIR Praha z OKF na ODNEM neoprávněně narušil dočasně rezervovaný prostor, když bez povolení od MAPP Náměšť vlétnul v 4 700 ft AMSL do LK TRA54.
- ➔ Pilot nebyl na spojení na kmitočtu FIC, aby mu bylo možné předat informaci o aktivaci prostorů ve směru jeho plánovaného letu.
- ➔ Vojenský provoz v LK TRA54 musel být omezen a letoun L 39 pak konfliktní provoz identifikoval jako vrtulník Bell 407.
- ➔ Teprve potom posádka vrtulníku navázala spojení s APP Náměšť. Závažnost je podle předpisu L-13 hodnocena z hlediska ATM: „Významný incident - C“.

**Vojenský provoz  
provedl identifikaci  
narušitele TRA 54**

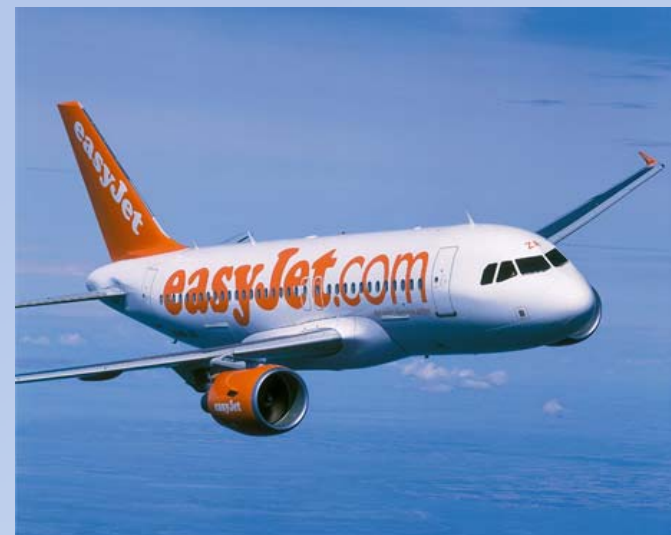
Místo: FIR Praha

- ➔ Posádka letounu A319 zahraničního leteckého dopravce, letící z EGKK (London/Gatwick) do EPKK (Krakov), na trati UL984 po přeletu bodu RAK, změnila kurz letu o 30° doprava v rozporu s předpokládanou tratí podle letového plánu.
- ➔ Následně po upozornění řídícím letového provozu pilot opravil kurz na původní trať.

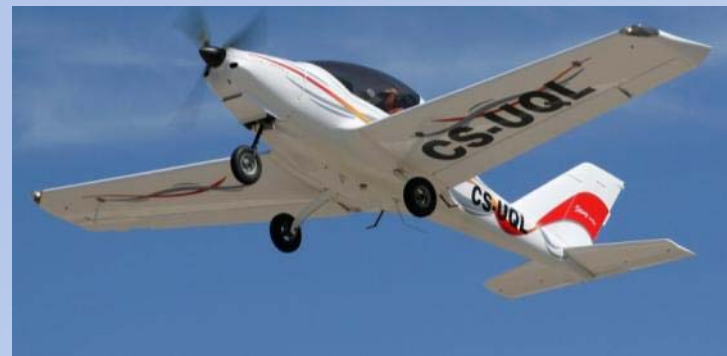
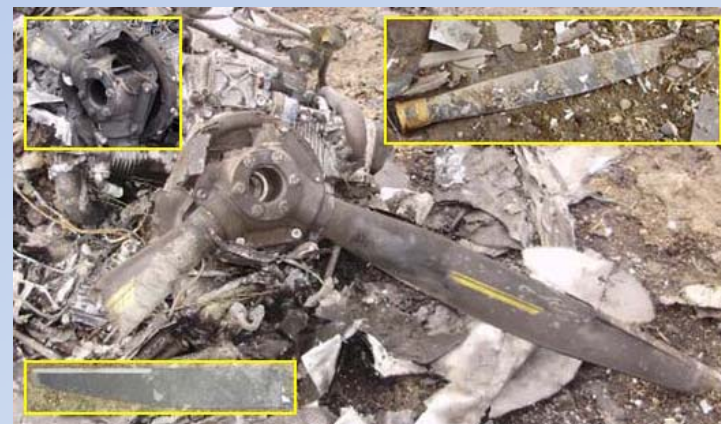
Notifikace letecké nehody TL 2000 Sting  
dne 3. 4. 2012,  
Benavente, Portugalsko:

- ➔ Pilot letounu TL 2000 Sting prováděl vzlet po „touch and go“ na Campo de Vão de Benavente.
- ➔ Krátce po odpoutání došlo ke ztrátě řízení a pádu, po kterém letadlo začalo hořet.
- ➔ Pilot a další osoba na palubě zahynuli.
- ➔ Příčiny šetřil GPIAA Portugalsko.

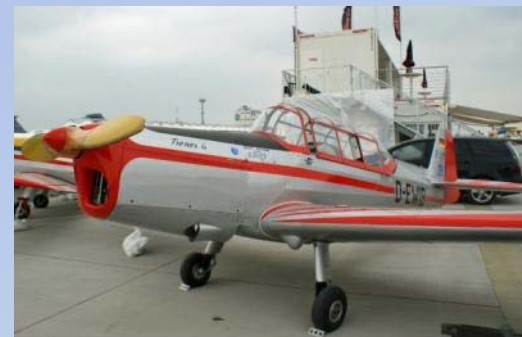
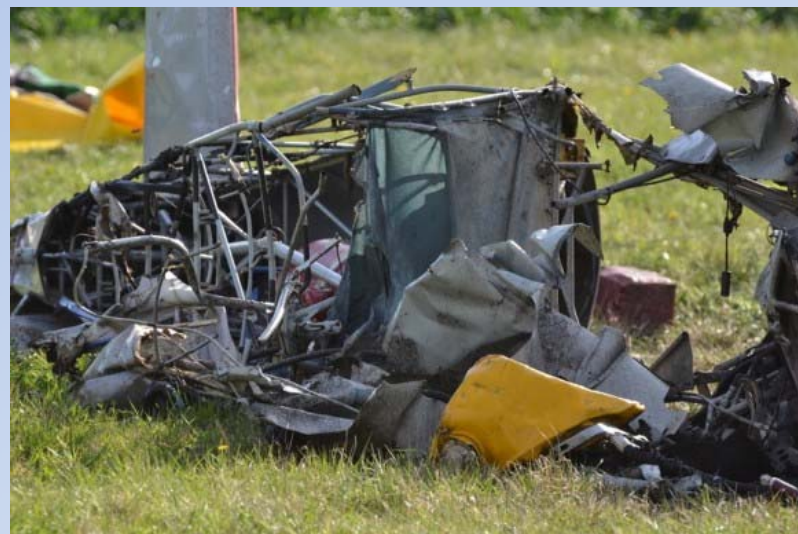
Notifikace letecké nehody Zlín Z 226  
dne 28. 4. 2012,  
Arnstadt-Alkersleben, Německo:

- ➔ Pilot letounu Z 226 prováděl pilotáž v rámci veřejného vystoupení jako člen skupiny s Z 526 AFS.
- ➔ Došlo ke ztrátě rychlosti a pádu.
- ➔ Pilot zahynul, letoun byl zničen.
- ➔ Příčiny šetří BFU.
