Druhé čtvrtletí roku 2012

- Rozbor bezpečnosti za 2. čtvrtletí 2012
- Informace
- Diskuze
- Závěr

# Rozbor bezpečnosti letů

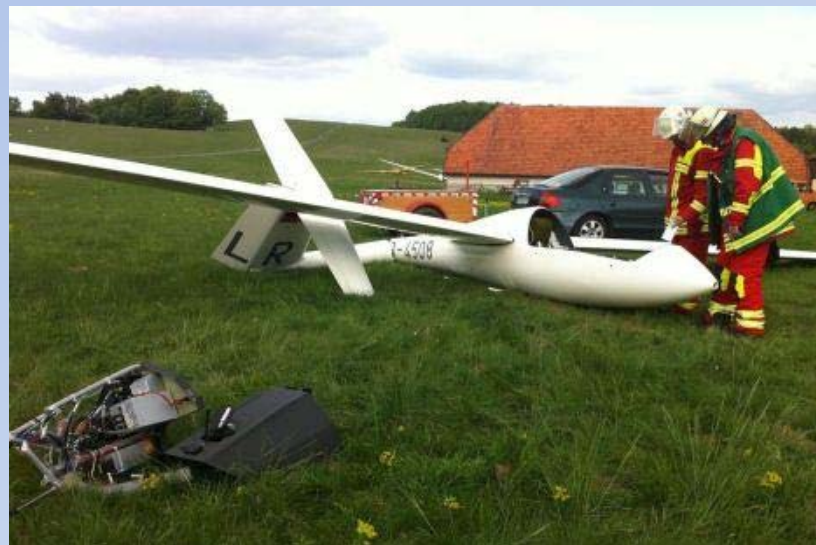
Notifikace letecké nehody kluzáku Discus CS  
dne 13. 5. 2012,  
Roßfeld, Německo:

- ➔ Při přistání došlo k nárazu křídla do země a zničení kluzáku.
- ➔ Pilot byl vážně zraněn.
- ➔ Příčiny šetří BFU.

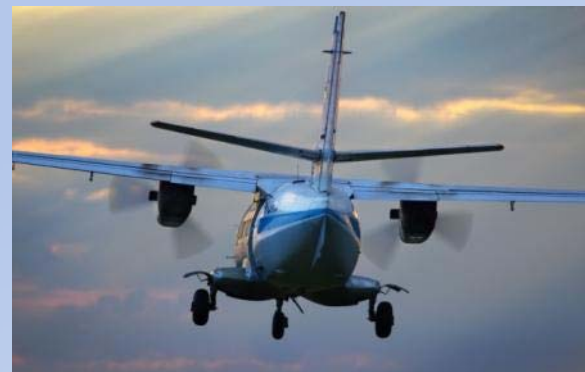
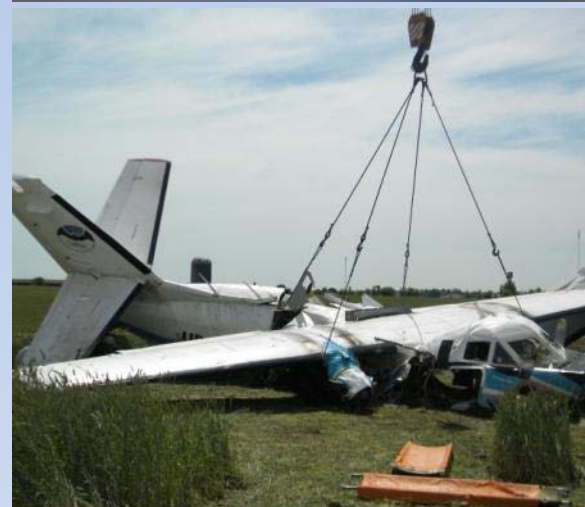
- Posádka L 410 UVP prováděla let k výsadku 18 parašutistů.
- Posádka prováděla přistání na letišti Borodyanka v silném dešti a poryvech větru při bouři.
- Podle prvotní informace letoun narazil do země 300 m před travnatou RWY UKKB.
- V důsledku letecké nehody 5 osob, z toho jeden člen posádky, zahynulo a 15 bylo zraněno.

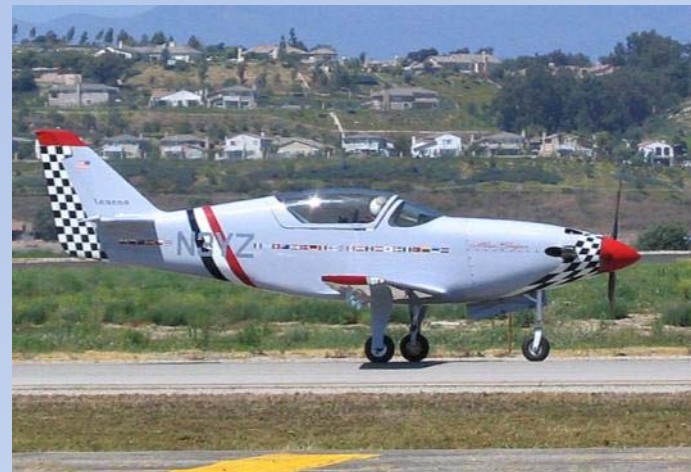
Notifikace letecké nehody experimentálního  
letounu LUTERS ARNIS V Legend  
dne 27. 6. 2012,  
KDED (DeLand), Florida USA:

- ➔ Pilot amatérsky postaveného letounu s motorem M-601D (ČR) prováděl vzlet z KDED.
- ➔ Krátce po vzletu, ve výšce 3000 ft (AGL), došlo k úplné ztrátě výkonu motoru.
- ➔ Pilot se pokusil neúspěšně o spuštění motoru a pak se rozhodl pro nouzové přistání na pole.
- ➔ Pilot nebyl zraněn, letoun byl poškozen.
- ➔ Příčiny šetří NTSB.
