# Porada k bezpečnosti letů za 1. čtvrtletí 2009

## Rozbor období leden – březen 2009

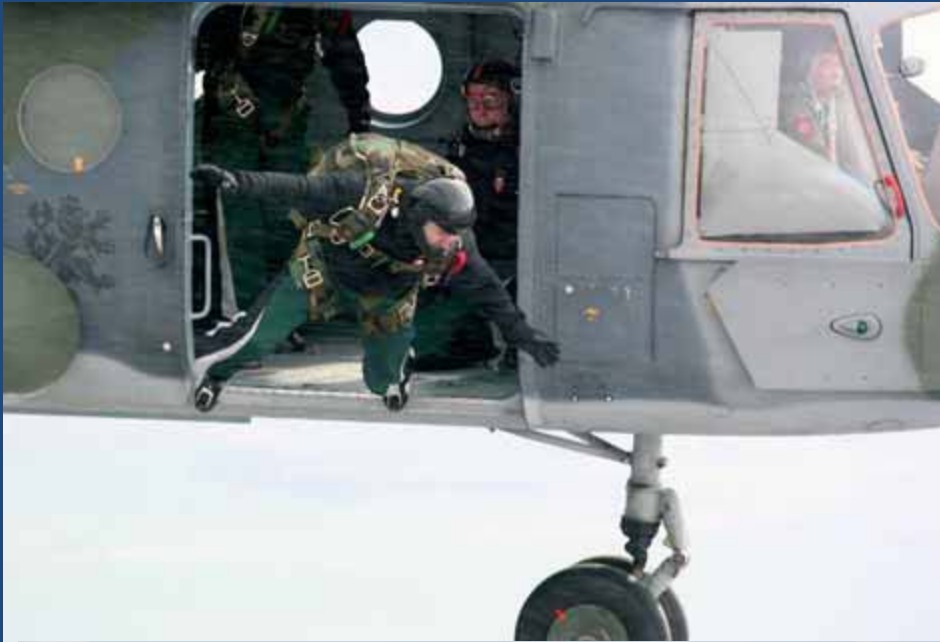
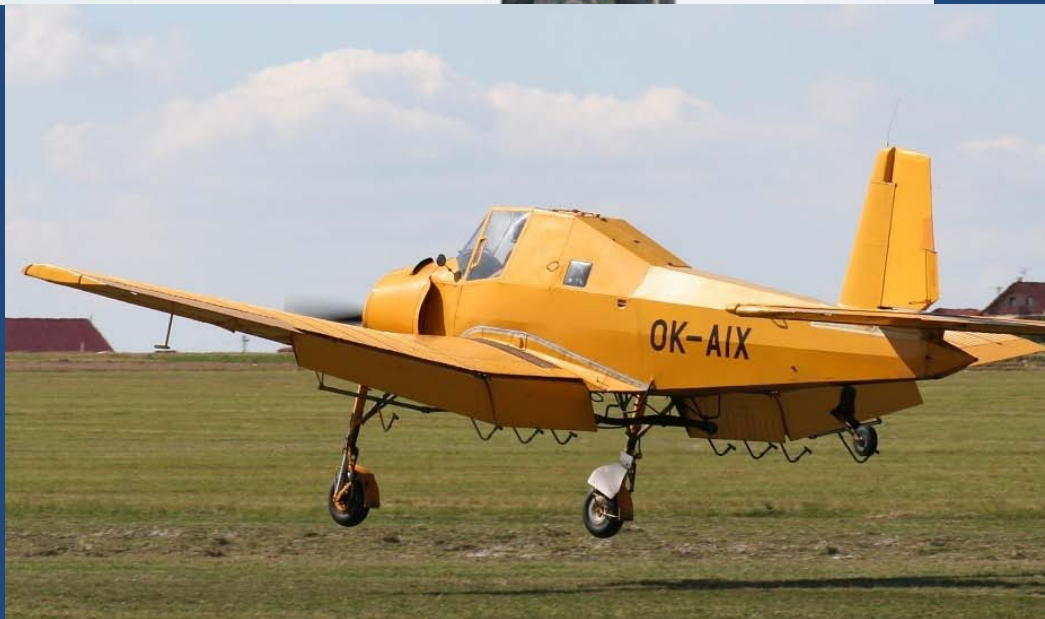
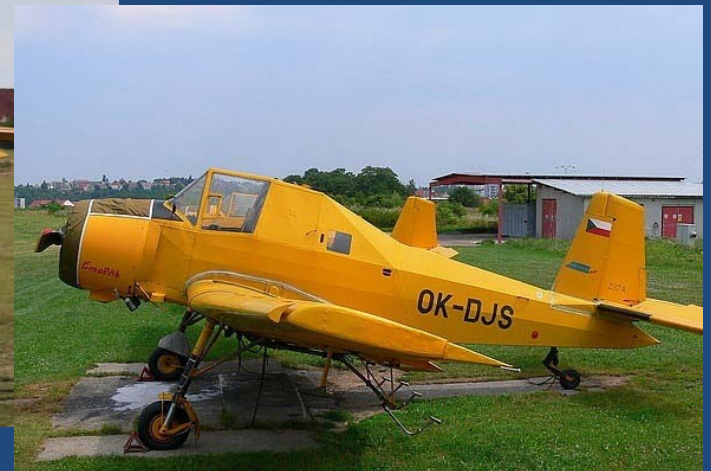
Piloti Z-37A nezkordinovali před vzletem svůj odlet z plochy na okraji letiště LKCR, nad kterým právě probíhal výsadek z Mi 17, s řídícím výsadeků ani s pilotem Mi 17.

Asi 2 min po vzletu pilot Z-37A navázal spojení  
s TWR LKPD,  
ohlásil ŘLP let na pracovní plochu,  
a na dotaz potvrdil, že svůj odlet nekoordinoval.

K přímému ohrožení parašutistického provozu nedošlo.

Událost hodnocena jako Significant incident.

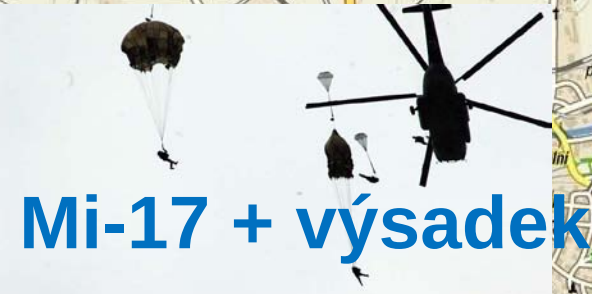
# Narušení prostoru pro provádění padákového výsadku

Mi-17 + výsadek

Vzlet 2x Z-37A bez koordinace s voj. provozem

D) MAR 10 1100-2100  
MAR 11 0900-2100  
E) DOČASNE OMEZENY PROSTOR R 5,5KM LKCR/AD (495611N0154650E). PJE.  
CINNOST PO SOULASU MTWR/MAPP LKDP  
F) GND G) 1000FT AGL)

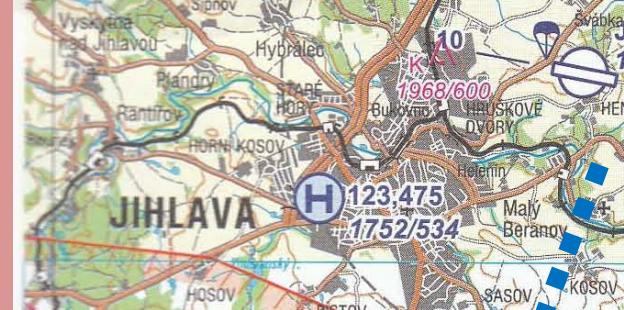
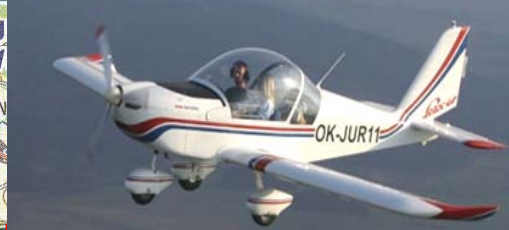
**EV-97 – OK-JUR11**

Pilotní žák při navigačním letu VFR bez spojení s TWR LKNA neoprávněně narušil po dobu 6 min dočasně rezervovaný prostor TRA Puklice (B0193), vyhlášený v NOTAM a AUP pro výcvik blízké letecké podpory, ve spolupráci s předsunutými leteckými návodčími.

Událost hodnocena jako Significant incident.

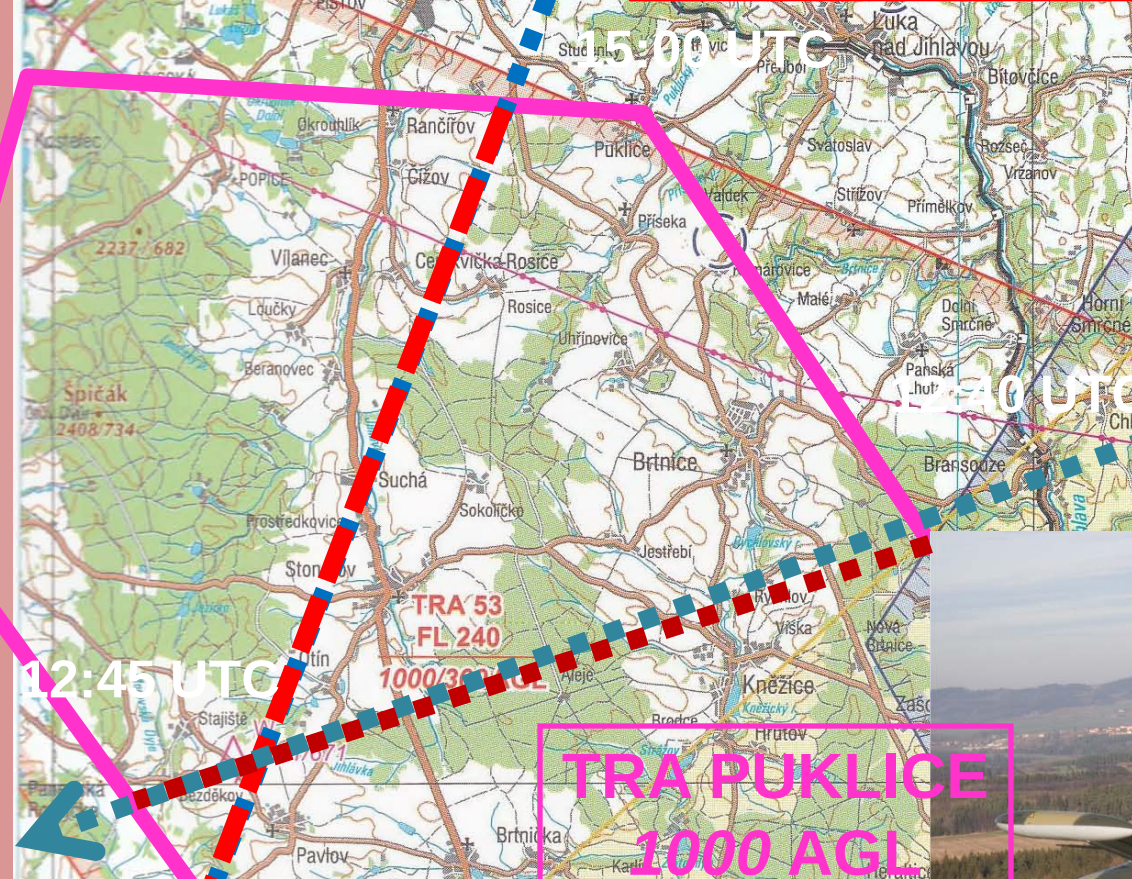
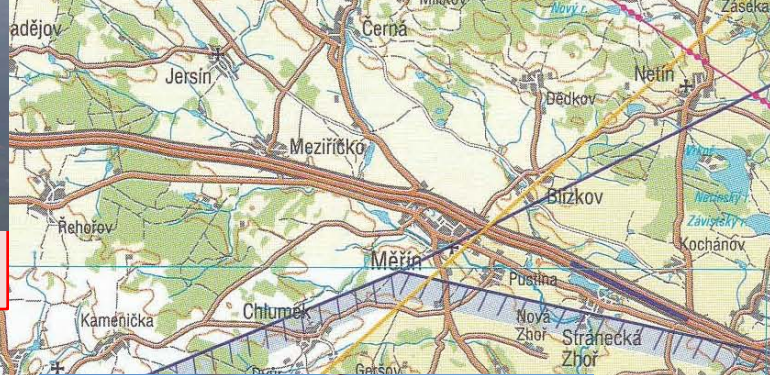
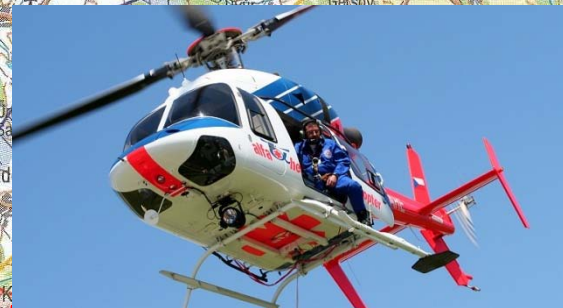
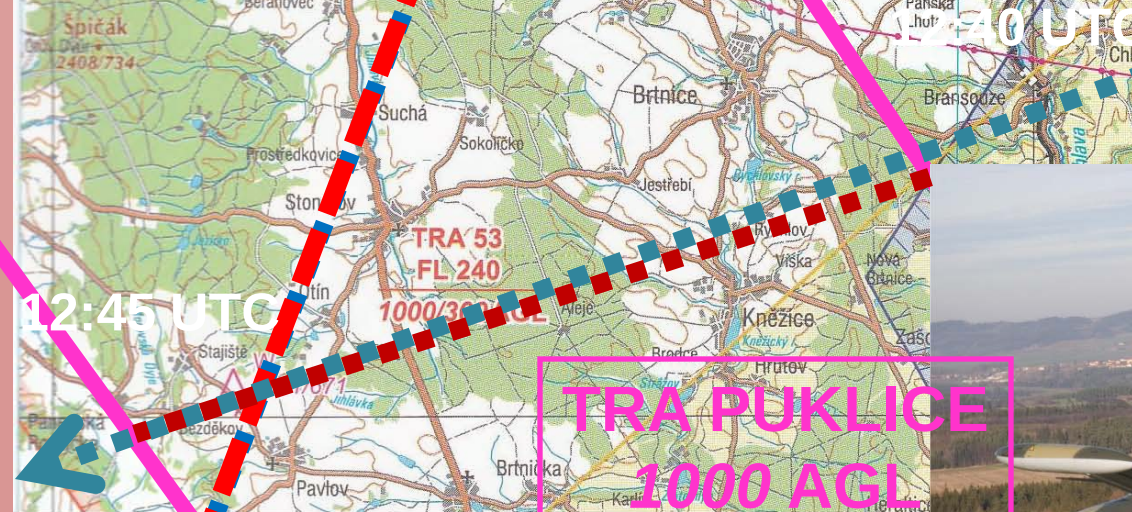
**BELL 206 – OK-AHD**

Pilot LZS při letu vrtulníku Bell 206 Kryštof 09 bez spojení s TWR LKNA neoprávněně narušil po dobu 5 min dočasně rezervovaný prostor TRA Puklice (B0193), vyhlášený v NOTAM a AUP pro výcvik blízké letecké podpory, ve spolupráci s předsunutými leteckými návodčími.

Událost hodnocena jako Significant incident.

12:45 UTC

15:06 UTC

**TRA PUKLICE**  
**1000 AGL**  
**300 AGL**
