## **Výroční porada k rozboru bezpečnosti za 4. čtvrtletí 2014 a výsledků v oblasti bezpečnosti v roce 2014**

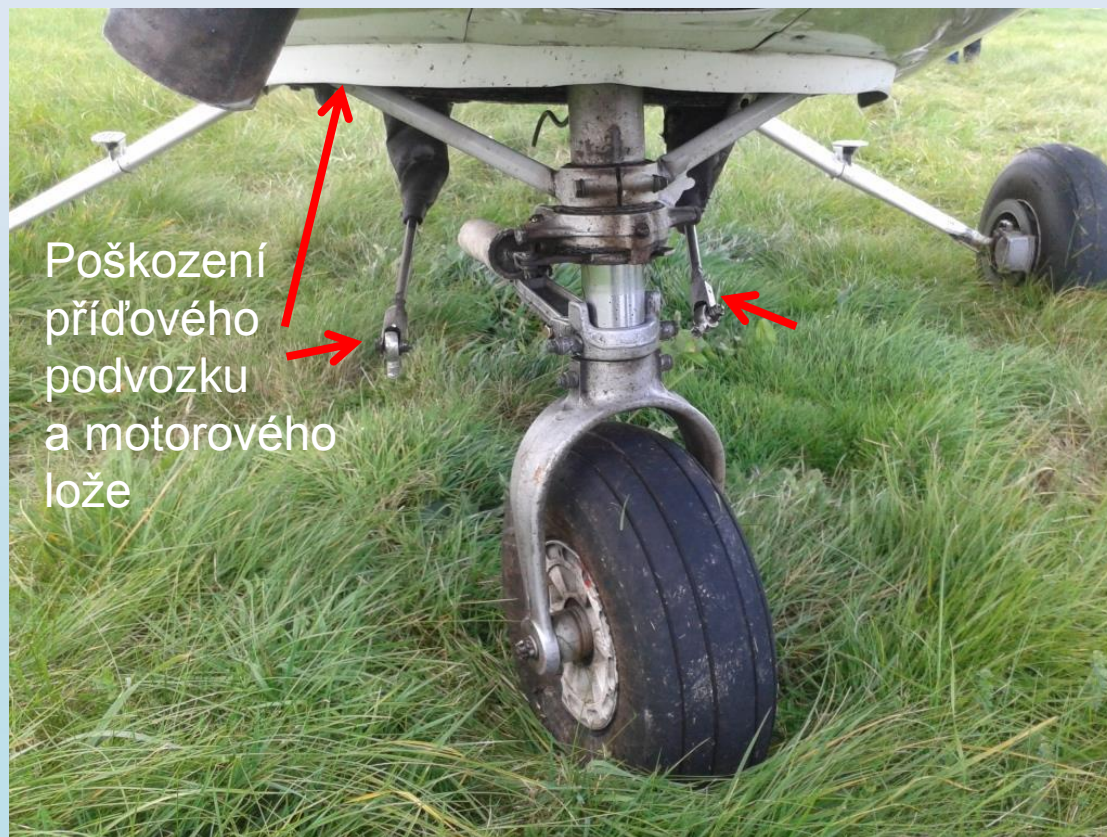
- ➔ Pilot-žák (dále pilot) prováděl samostatné lety po okruhu z RWY 22 na LKMT.
- ➔ Přistání při druhém letu bylo tvrdé, bez podrovnání a na předové kolo.
- ➔ Letoun odskočil a při následném dopadu na RWY 22 došlo k utržení mechanismu řízení předového kola.
- ➔ Letoun byl neovladatelný a vyjel vlevo mimo RWY do trávy, kde se zastavil.
- ➔ Došlo k poškození předového podvozku, motorového lože, pravé palivové nádrže a listů vrtule. Motor byl násilně zastaven.
- ➔ Pilot nebyl zraněn.
- ➔ Příčinou letecké nehody byla nesprávná činnost pilota při opravě odskoku po tvrdém přistání na předový podvozek.

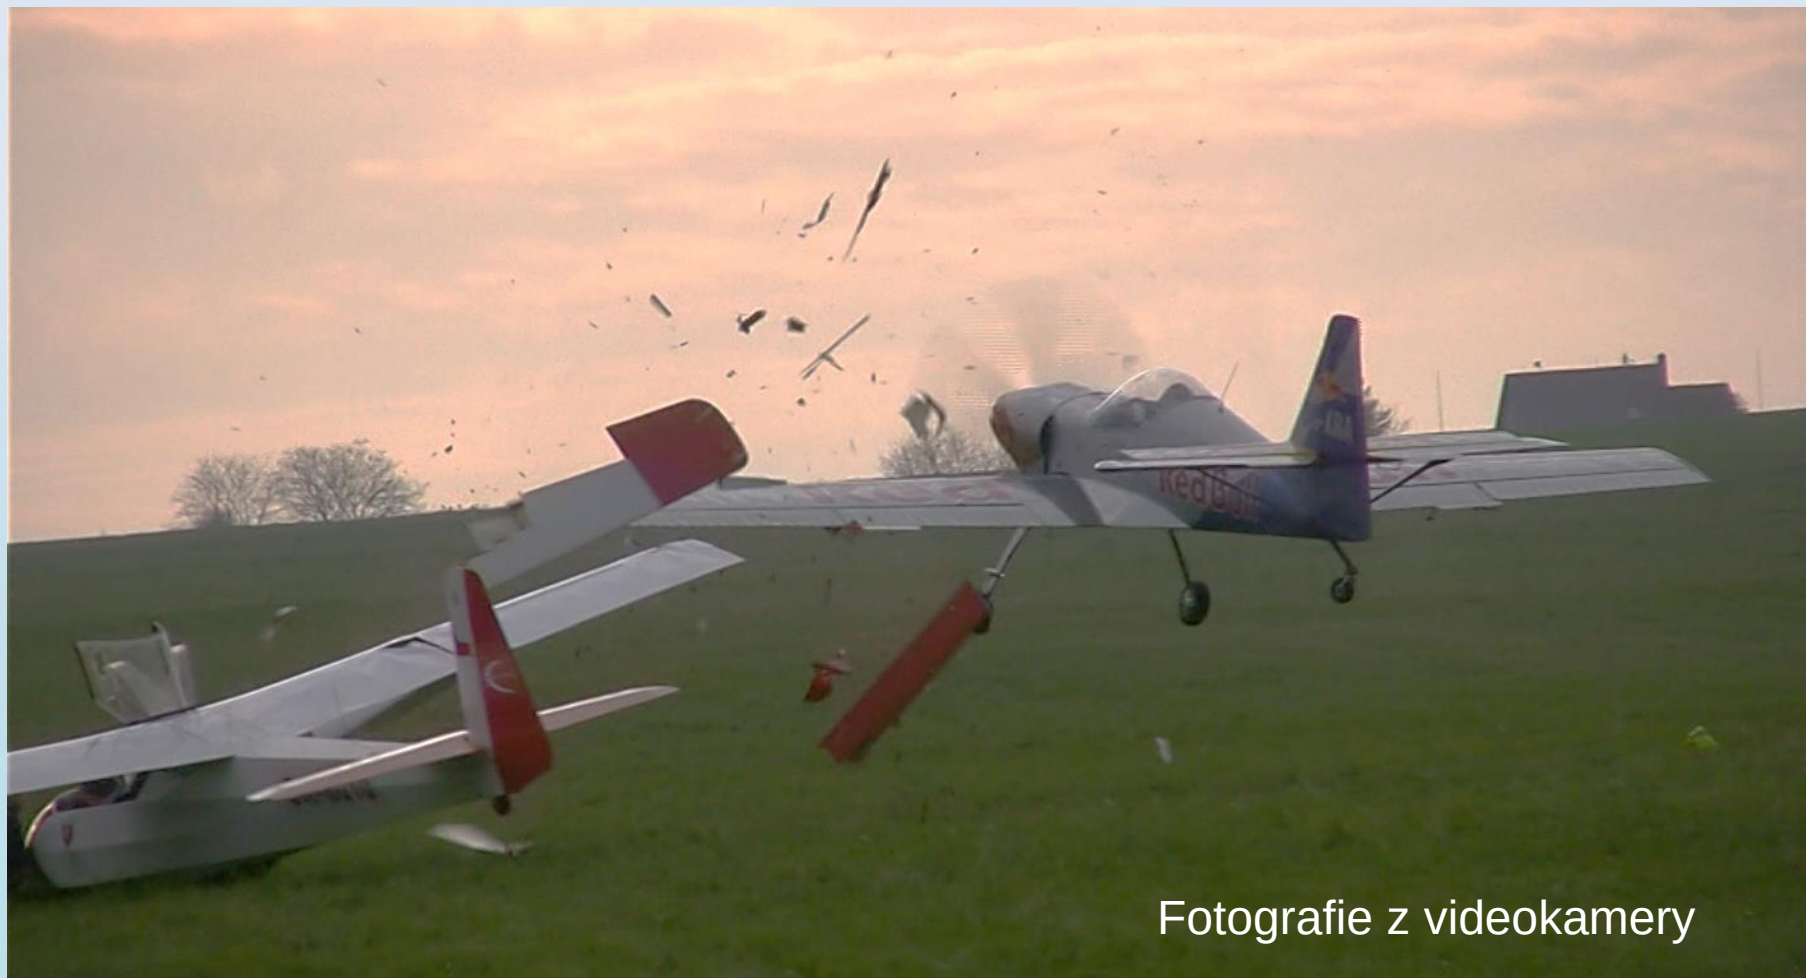
Fotografie z videokamery

- ➔ Pilot Z 50LX prováděl rekreační akrobatický let.
- ➔ Na vyhrazeném pásu vlevo RWY 24 byl připraven kluzák K 7 s dvoučlennou posádkou k navijákovému vzletu.
- ➔ Při přistání Z 50LX na RWY 24 došlo k vybočení letounu vlevo tak, že se levým křídlem střetl s pravým křídlem kluzáku.
- ➔ Obě letadla byla poškozena. Nikdo ze zúčastněných nebyl zraněn.
- ➔ Příčiny šetří komise ÚZPLN. Prohlídkou Z 50LX nebylo zjištěno žádné omezení systému řízení. Průběh přistání a střet s kluzákem byl zachycen videokamerou.

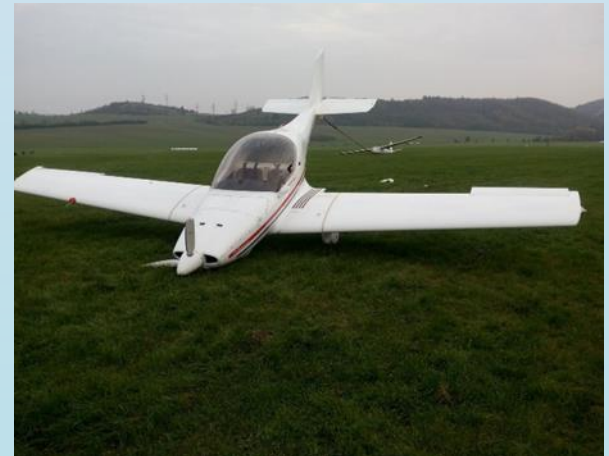
- ➔ Pilot ULL provedl aerovlek kluzáku z RWY 16 LKCM.
- ➔ Pro přistání pilot zvolil bod v cca polovině délky RWY 34 LKCM.
- ➔ Ve fázi přechodového oblouku byl ULL ovlivněn poryvem větru. Prošel se a přistál na vyšší rychlosti.
- ➔ Přestože se pilot snažil kmity eliminovat zásahem do řízení, došlo k ulomení vidlice kola a následně i nohy předového podvozku.
- ➔ Před poklesla na zem a ULL se po ujetí cca 20 m zastavil.
- ➔ Příčinou incidentu byla nezvládnutá technika pilotáže při přistání.

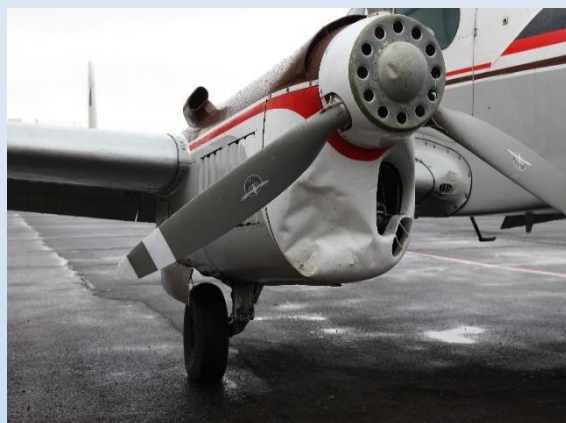
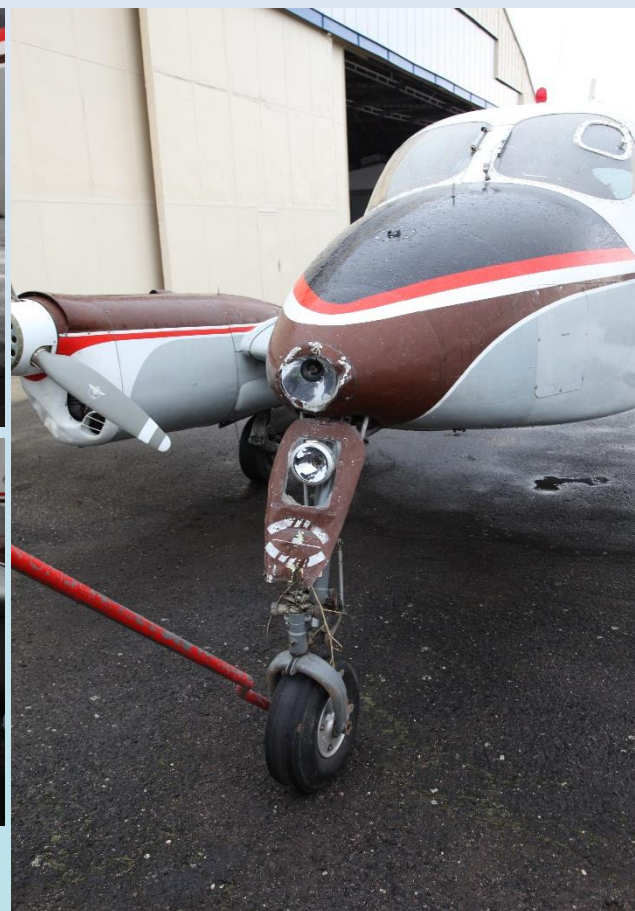
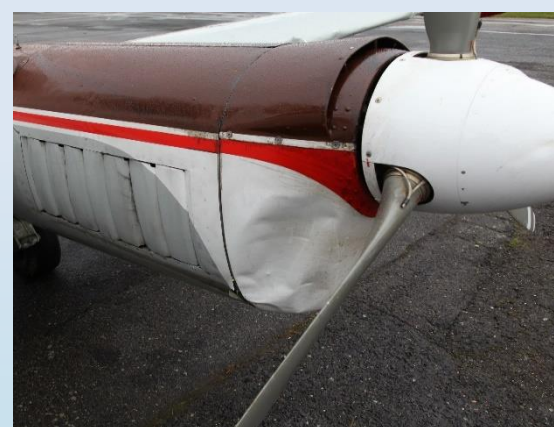
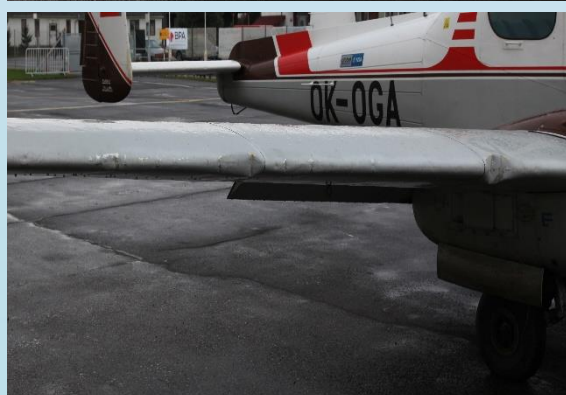
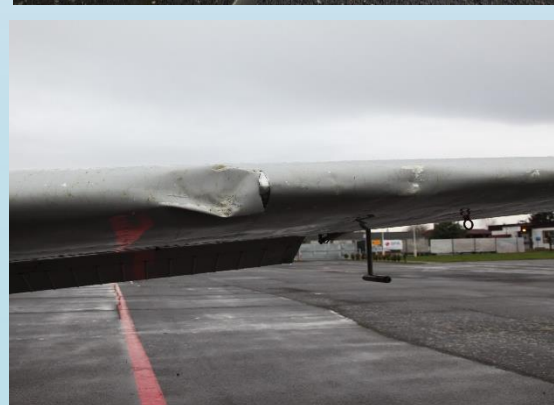
## Fotografie z místa

- ➔ Letoun přeletěl komunikaci a ve výšce cca 5 m AGL vletěl do vegetace tvořené náletovými dřevinami.
- ➔ Pilot a cestující zaregistrovali několik tupých úderů do trupu letounu.
- ➔ Po přistání na RWY 23P pokračoval v pojíždění k hangáru.
- ➔ Letoun byl při kontaktu s překážkou značně poškozen.
- ➔ Posádka letounu nebyla zraněna.
- ➔ Leteckou nehodu šetří komise ÚZPLN.

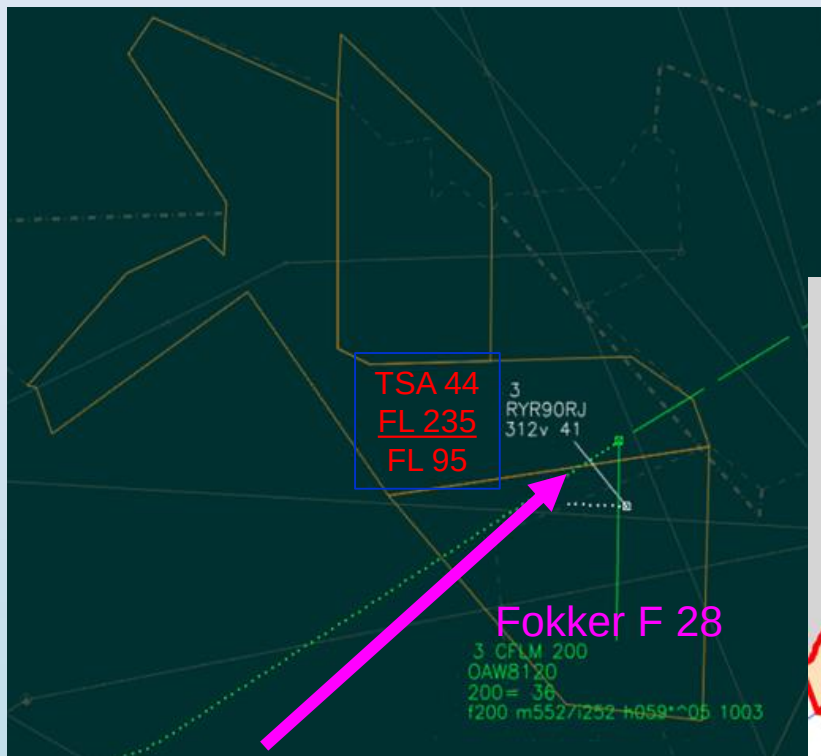
Narušení TSA 44

- ➔ Při letu letadla Fokker F28 z LSZH (Curych) do EPKT (Katowice) řídící letového provozu (ATCo) na žádost APP Krakov povolil letět přímo na SOPAV a klesat do FL 200, nad prostor TSA 47, který byl aktivovaný od FL 95 do FL 195.
- ➔ ATCo si neuvědomil, že tímto manévrem dojde k narušení prostoru TSA44.
- ➔ Nesprávným postupem ATC letadlo Fokker F28 v průběhu letu narušil TSA 44 do hloubky cca 1NM.
- ➔ Závažnost byla hodnocena z hlediska ATM jako velký incident „Major incident – B2“.
