# **Porada**

## **k bezpečnosti letů**

### **za 3. čtvrtletí 2011**

# **Přehled vybraných událostí v provozu letadel s MTOM nad 2250 kg**

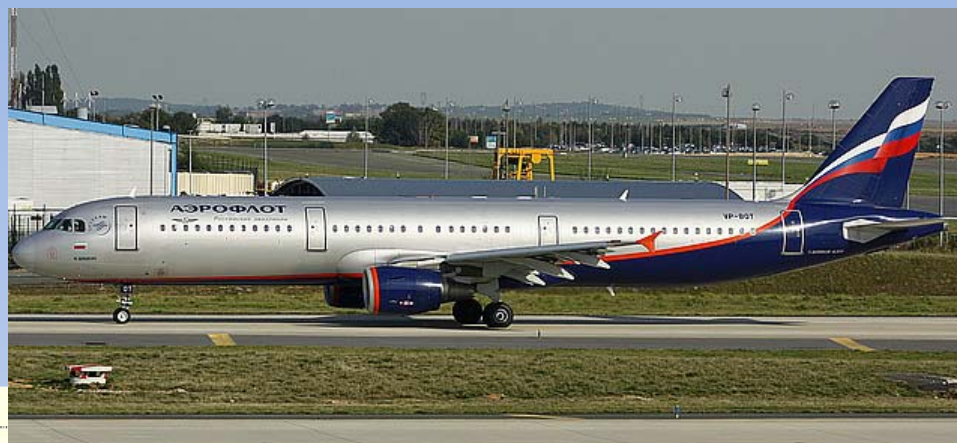
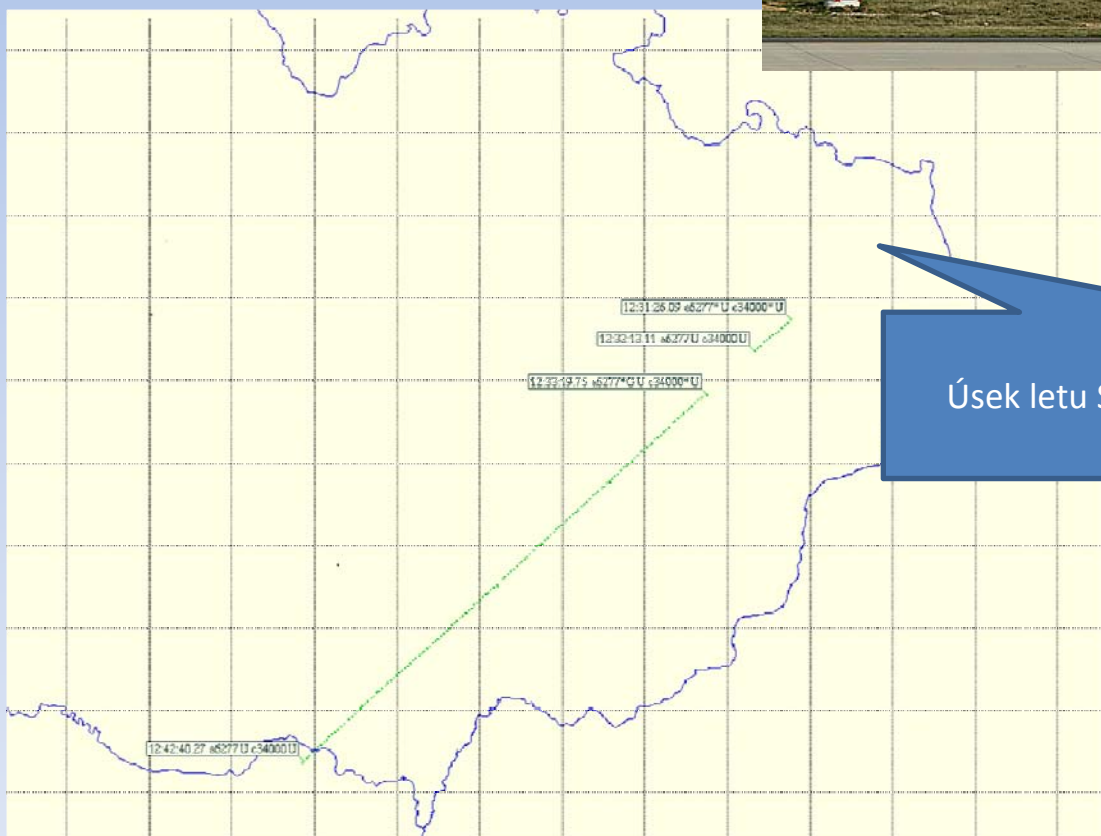
- Ve 12:29:30 UTC navázal let SBI879 spojení se sektorem NEM ACC Praha na 139,890 MHz, nebyl však zobrazen ani na E2000, ani na IDP.
- Při přeletu bodu TUSIN a směru letu na jihozápad byl let SBI879 konfliktní s letem VKG752 v poloze po přeletu bodu BILNA - směr letu severozápad ve FL340.
- Letu VKG752 byla vydána instrukce klesat na FL330.
- Po změně nastavení kódu 6277 na druhé soupravě odpovídače SSR na palubě SBI879 byl let korelován jak na E2000, tak i na IDP.
- Příčinou byla porucha odpovídače SSR.
- Událost je podle předpisu L-13 hodnocena jako Significant incident.

Úsek letu SBI879 bez zobrazení v E2000 a IDP

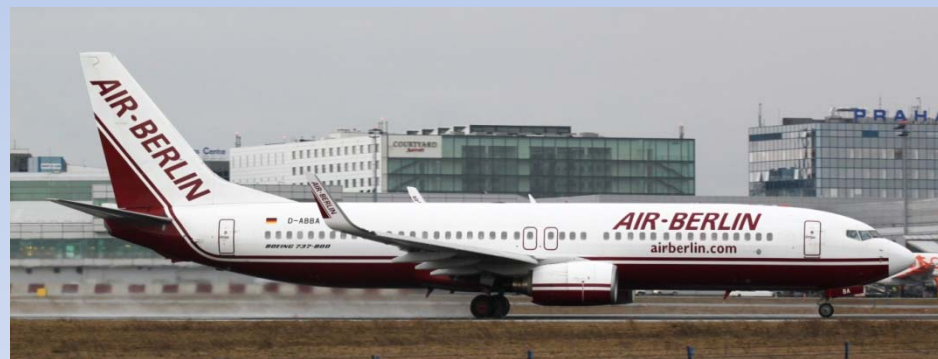
- EC ACC Praha vydal omylem letu BER509 povolení klesat do FL170. V důsledku tohoto povolení došlo ke snížení horizontálního rozstupu s letem DLH4RL na 4,6 NM.
- EC ACC Praha měl o celkové vzdušné situaci přehled.
- Událost je podle předpisu L-13 hodnocena jako Significant incident.

- Příčiny zjišťoval v souladu s pověřením orgán ŘLP ČR. Příčinou události bylo pochybení ATCO.
- K tomuto incidentu nebude zpracována závěrečná zpráva.

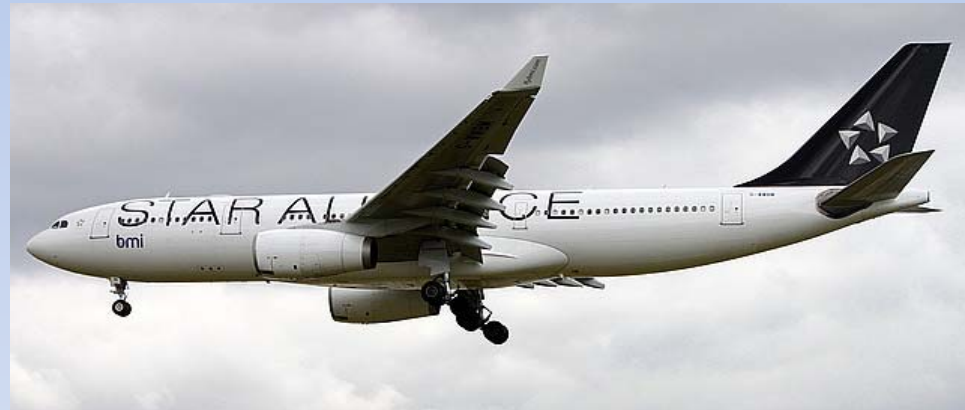
- Posádka letu zahraničního leteckého dopravce BMA774 nenavázala při vstupu do FIR Praha spojení po přeladění od LZBB.
- Nereagovala na volání na provozní ani nouzové FREQ.
- Spojení bylo navázáno na 121,5 s pomocí jiného letadla společnosti BMA.
- Událost je podle předpisu L-13 hodnocena jako Significant incident.

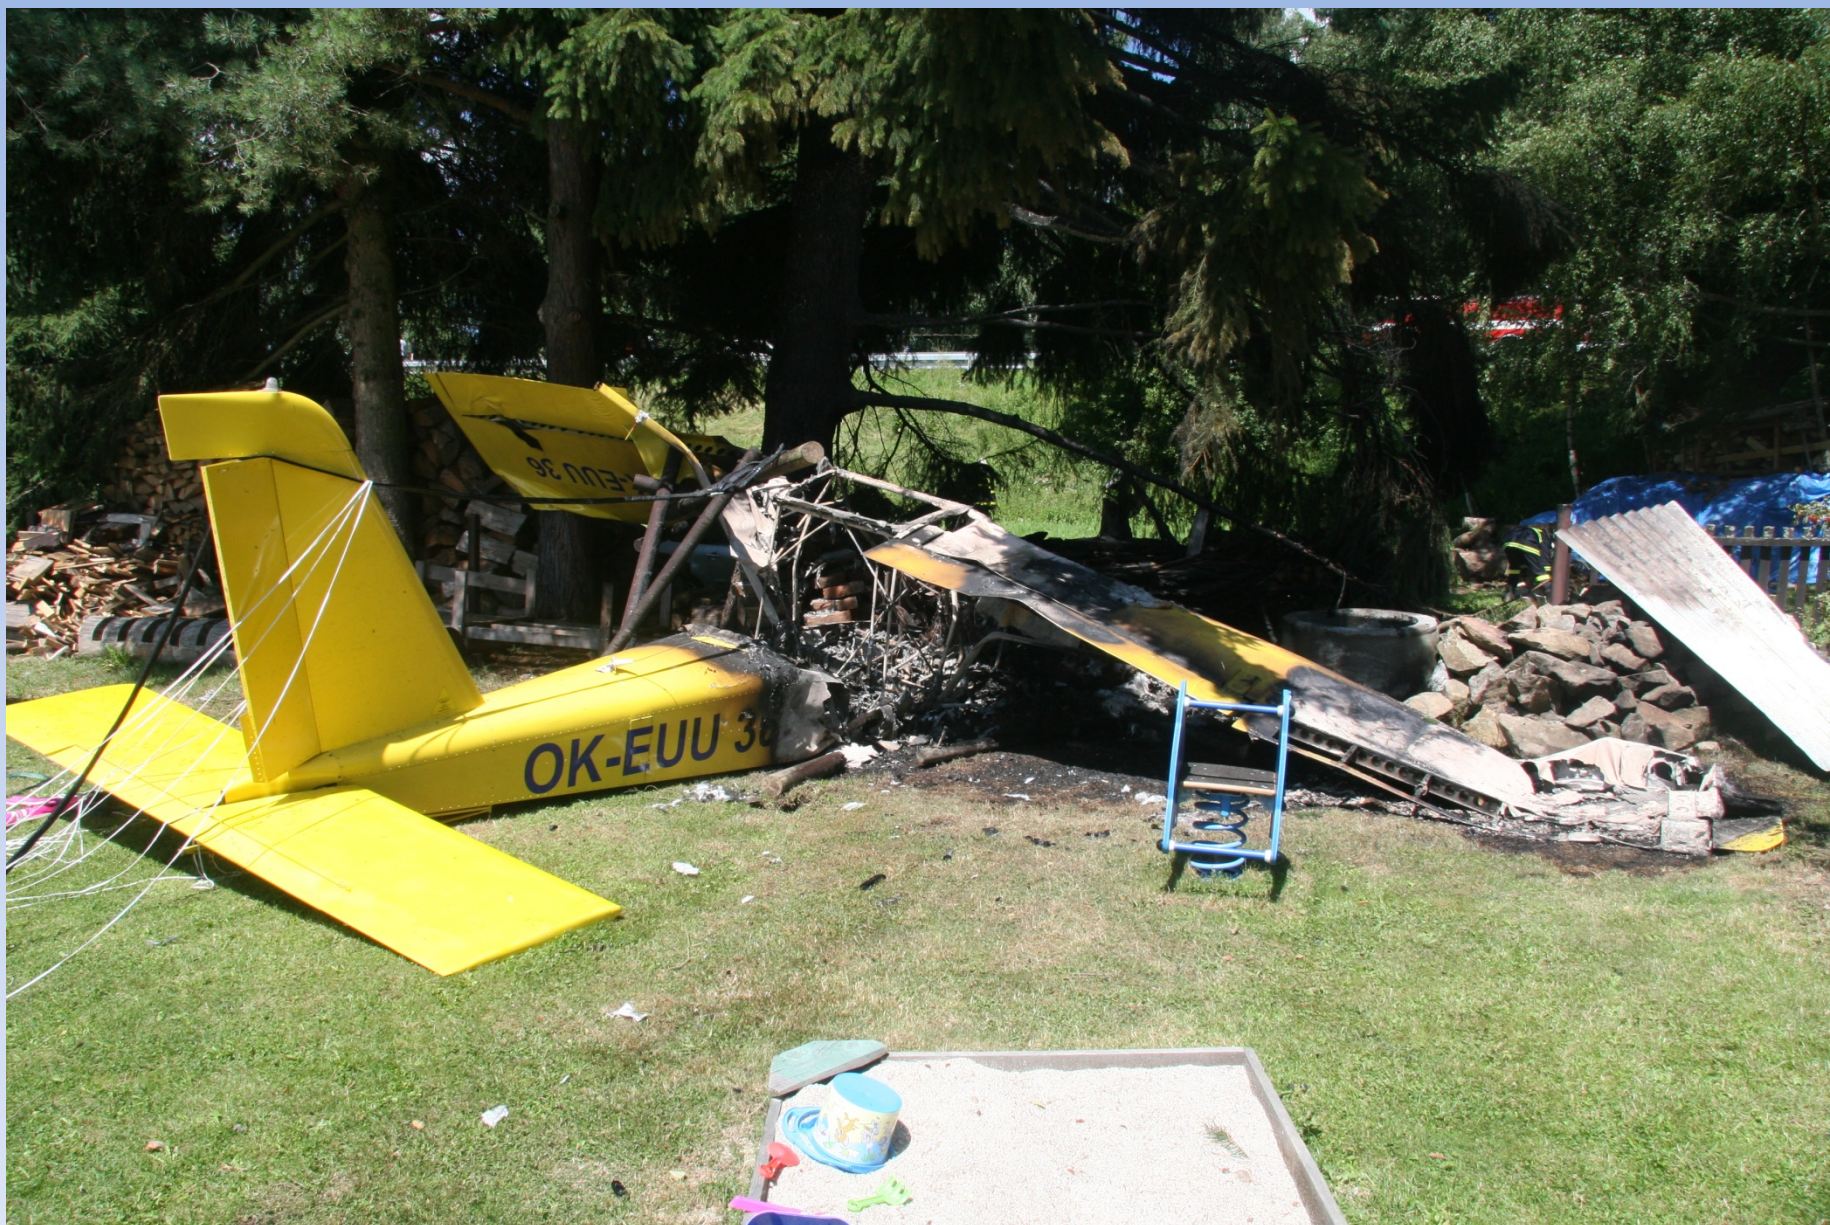
- Pilot ULL s pozn. značkou OK- EUU 36 prováděl let z LKCS s další osobou na palubě, s úmyslem letět do prostoru Lipna a Šumavy s návratem na LKCS.
- V prostoru severně obce Nová Pec, při letu narazil do vodičů elektrického vedení, vedených napříč nad vodní plochou. V místě nárazu se nacházely ve výšce 18,5 – 21,3 m nad hladinou. Při nárazu letounu se přetrhl střední vodič.
- Posádka po střetu s vodiči aktivovala záchranný systém, ale ULL dopadl do prostoru levého břehu vodní nádrže Lipno, kde v zahradě obytného domu č. p. 47 narazil do překážek a vzňal se. Pilot a další osoba v důsledku nárazu a požáru utrpěli těžká zranění. Letadlo bylo nárazem a požárem zcela zničeno.
- Příčiny šetří komise ÚZPLN.

Místo nárazu do  
prostoru zahrady.

Vzdálenost 325 m od  
místa střetu s vodiči.

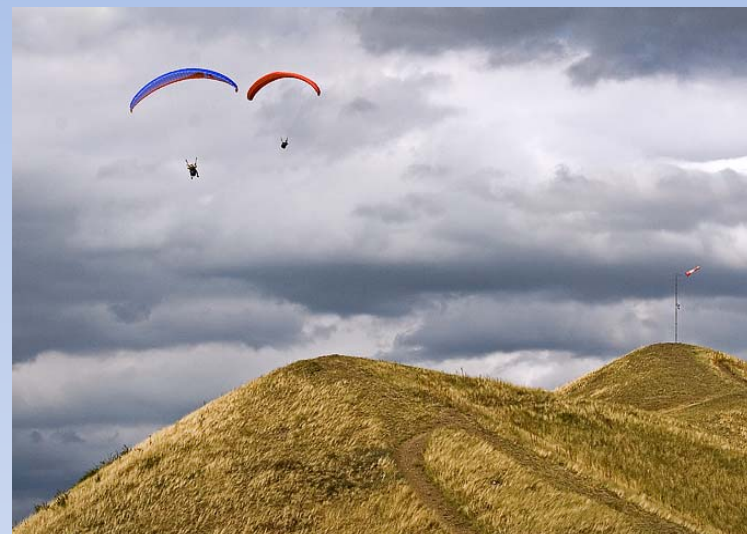
- Pilotka letěla v silném nárazovitém větru (do 9 m/s) za zvýšeného výskytu turbulencí.
- Při zaklopení části vrchlíku ve výšce 100 – 150 m nad zemí reagovala způsobem, který měl za následek uvedení padákového kluzáku do pravotočivé spirály.
- Let ve spirále nevybrala ani nepoužila záložní padák a po několika otočkách narazila do země a způsobila si těžké zranění.
- Padákový kluzák byl bez závad.
- Pilotka byla transportována do nemocnice.
- Příčiny šetřila LAA ČR.

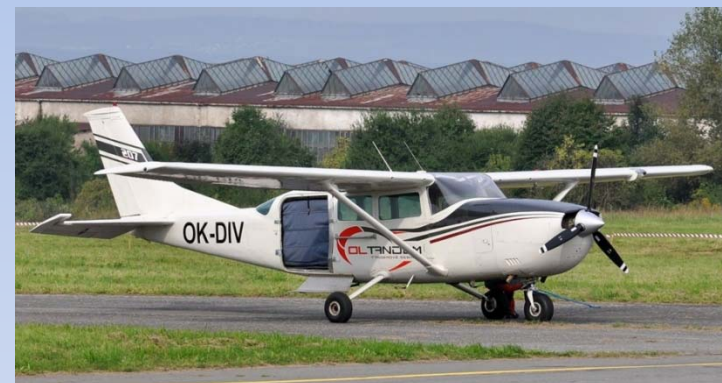
- Po vzletu letounu pozn. značky OK-DIV z LKOL na výsadek parašutistů došlo k vysazení motoru za letu. Pilot s letounem přistál východně u obce Vojnice.
- Šetření provádí ÚZPLN, je zatím není uzavřeno. Nejvíce pravděpodobnou příčinou vysazení motoru bylo úplné spotřebování pohonných hmot.
- Po důkladné analýze všech informací byla událost překvalifikována na „incident“.

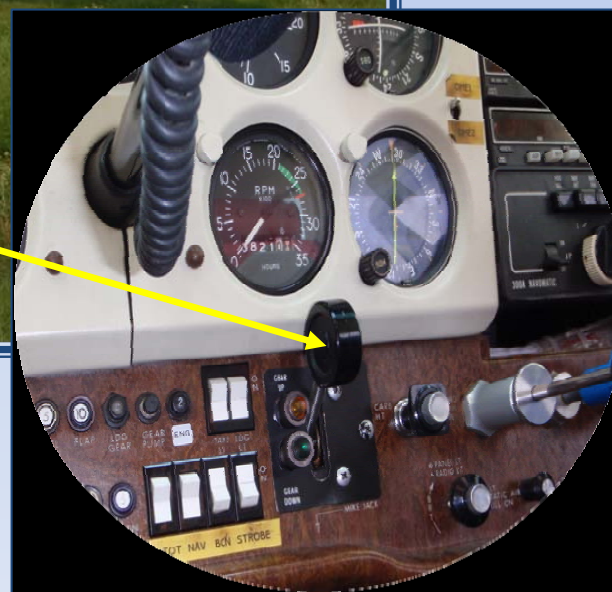
- Pilot přistával s letounem s pozn. značkou OK-ALZ na RWY 13R a po dotyku se zemí a následném násilném zastavení motoru při střetu vrtule se zemí si uvědomil, že opomněl vysunout podvozek.
- Kromě poškození vrtule, antén umístěných na spodní části letadla, výfuku a odření potahu na spodní, střední části letadla nedošlo k jeho významnějšímu poškození.
- Násilně zastavený motor je v současné době odeslán do opravárenské organizace za účelem posouzení stavu.

**Páka ovládání podvozku  
v poloze „UP“**

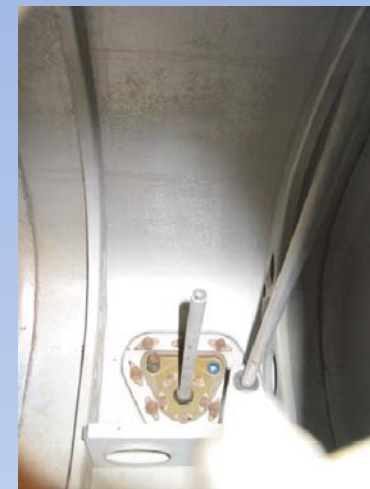
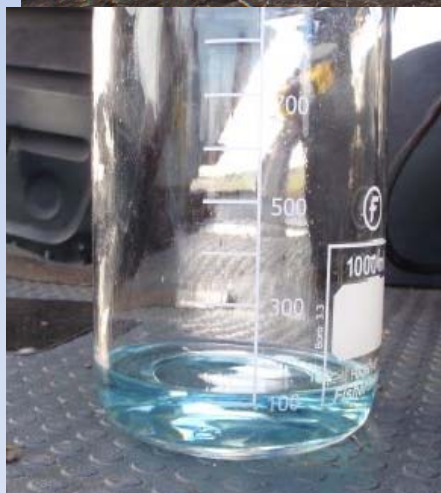
- Při prvním seznamovacím letu a zahájení výcviku žáka na vrtulníku Schweizer 269 s pozn. značkou OK-PIH došlo k vysazení motoru. Pilot instruktor převzal řízení a provedl přistání v autorotačním režimu asi 700 m jižně LKOL.
- Po dosednutí na pole se vrtulník převrátil a došlo k jeho zničení. Posádka nebyla zraněna.
- Šetřením bylo zjištěno, že došlo k úplnému vyčerpání pohonných hmot a zastavení motoru. Technická prohlídka a prověrka nepotvrdila žádnou závadu v dodávce a měření množství paliva. Při zkoušce byla zjištěna nespolehlivá funkce signální žárovky zbytku paliva.
- Příčiny šetří komise ÚZPLN.
- Událost je již druhý případ, kdy došlo k úplnému spotřebování paliva za letu! (V roce 2010 to byly tři případy v provozu SLZ)

Množství paliva po nehodě.

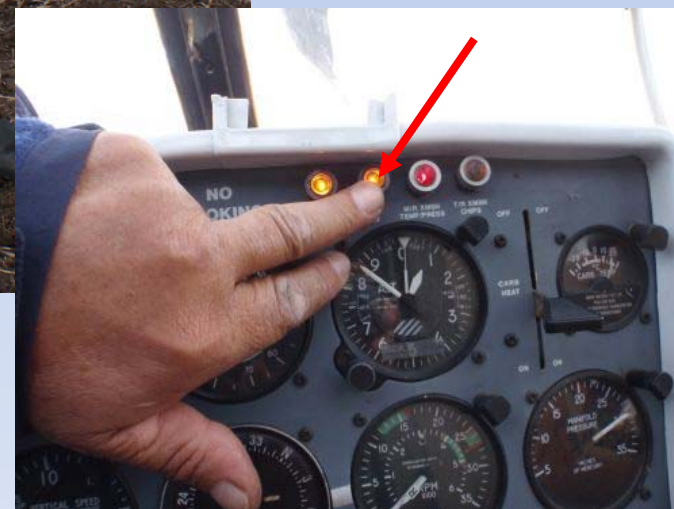
Test žárovky signalizace po nehodě.

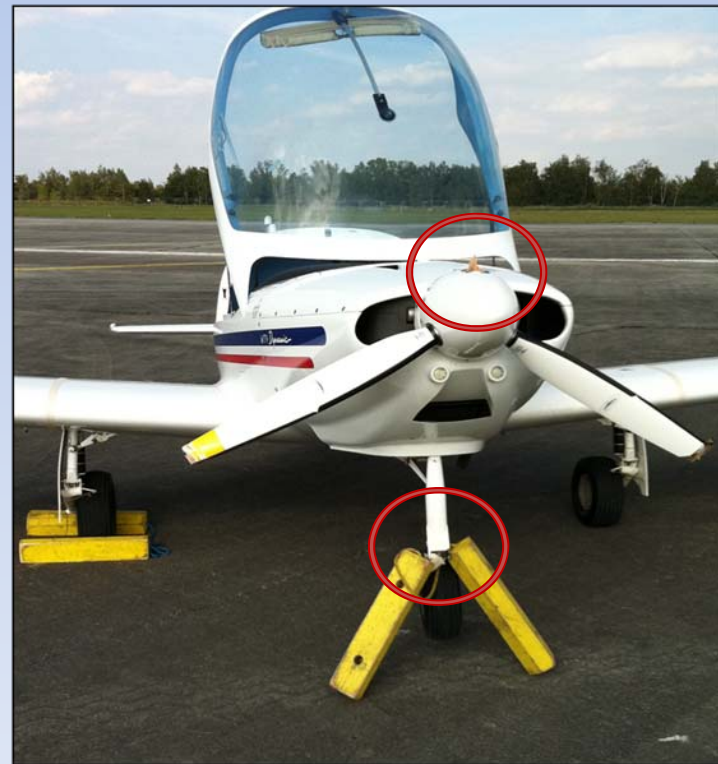
- Po přistání na RWY 34 se bočně rozkmitalo předové kolo letounu s pozn. značkou OM-ELL, které se částečně sklopilo a došlo ke styku vrtule s povrchem RWY. Posádka nebyla zraněna.
- Příčinou bylo nezvládnutí pilotáže po dosednutí letounu. Ústav nebude vydávat závěrečnou zprávu.

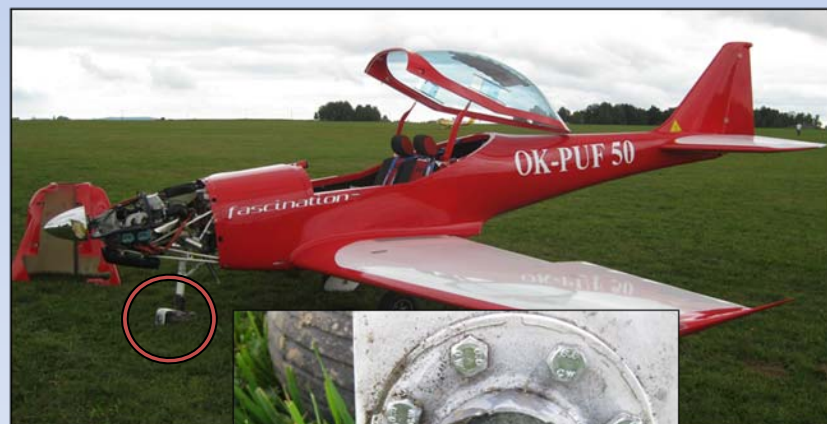
- Po přistání ULL s pozn. značkou OK-PUF 50 na RWY 28 se při dojezdu odlomilo předové kolo a letoun dopadl přídíl na zem. Následně se zavřely i hlavní nohy podvozku.
- Pilot nebyl zraněn.
- Příčiny šetří LAA ČR.

Ulomená vidlice předového kola

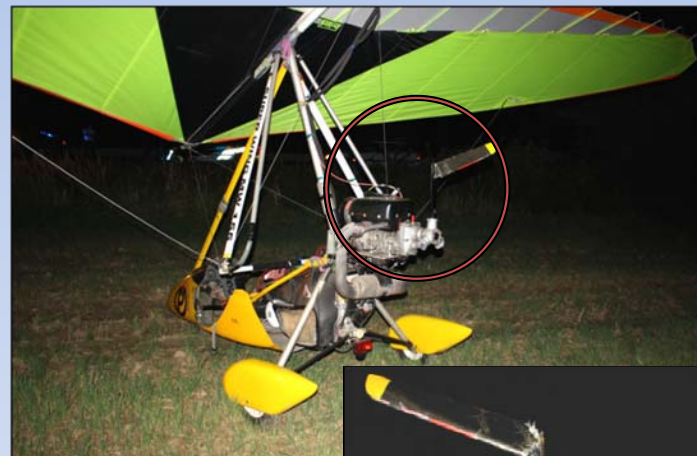
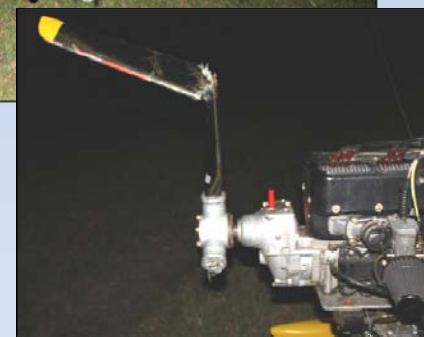
- Pilot motorového závěsného kluzáku po vzletu z letiště Olomouc obletěl město a pokračoval směrem na východ.
- Mezi obcemi Kocourovce, Daskabát se další osobě uvolnila přilba, která spadla do vrtule. Tím došlo ke ztrátě výkonu. Pilot provedl nouzové přistání, posádka byla nezraněna.
- Pilot se podrobil dechové zkoušce hlídky Policie ČR na alkohol s pozitivním výsledkem.
- Ústav nebude vydávat závěrečnou zprávu.

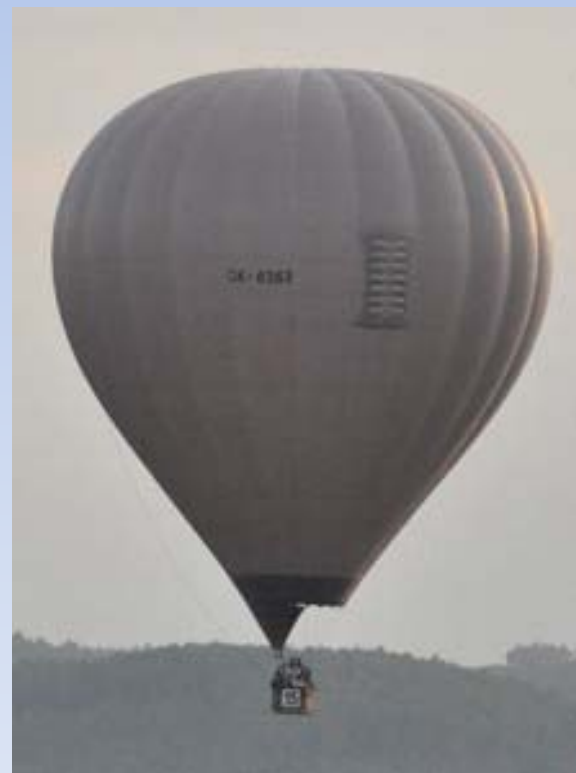
- Při přistání horkovzdušného balónu pozn. značky OK-6363 typu BB 51Z došlo při dosednutí koše k závadě vypouštěcího zařízení.
- Technickou kontrolou bylo zjištěno zamotání jednoho z ovládacích lan kladky vypouštěcího zařízení.
- Příčinu události šetří ÚZPLN a nebude vydávat závěrečnou zprávu.

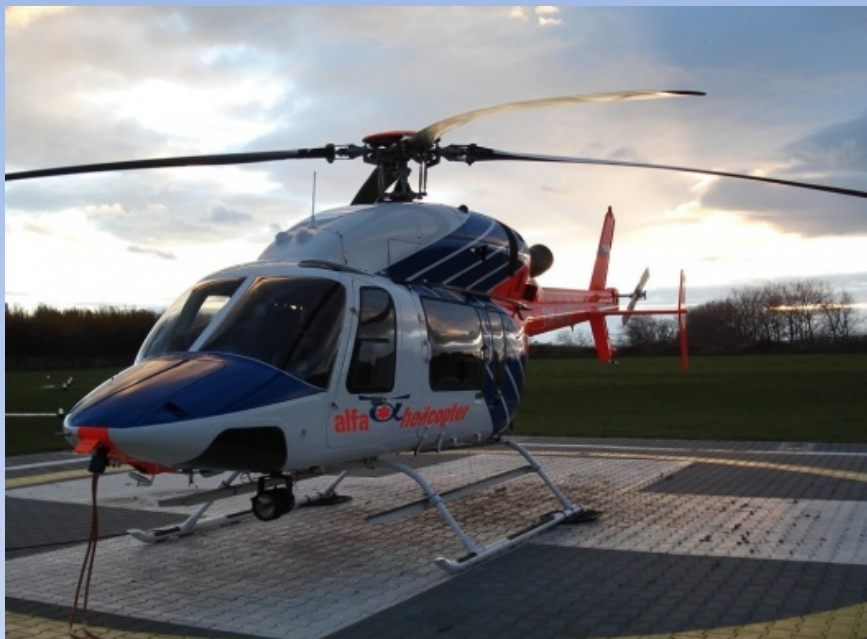
- Krátce po vzletu vrtulníku typu Bell 427 pozn. značky OK-AHE, došlo k signalizaci nízkého tlaku hydraulického systému řízení. Vrtulník se vrátil na místo vzletu a bezpečně přistál.
- Technickou prohlídkou byla zjištěna netěsnost hydraulického potrubí posilovače nožního řízení.
- Událost je kvalifikována jako incident z technických příčin a Ústav nebude vydávat závěrečnou zprávu.

Místo proklepání  
hydraulického potrubí

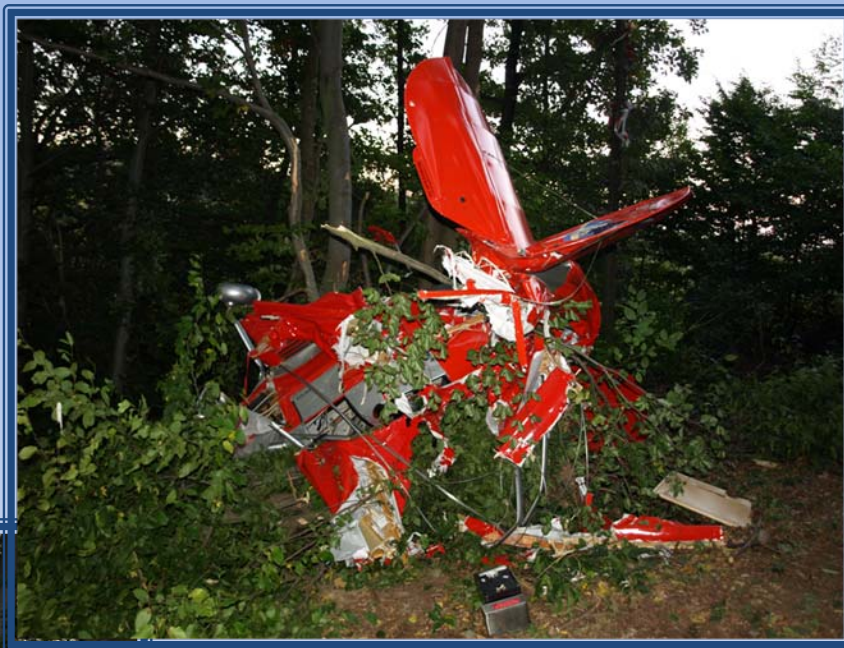
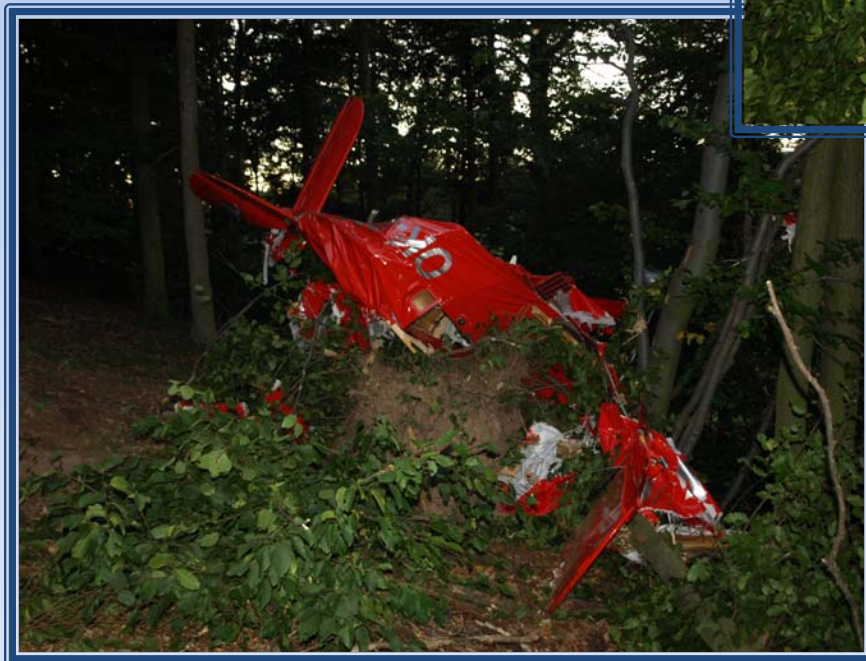
- Při klesání letounu OK-ARP došlo podle prvotní informace ke ztrátě ovladatelnosti. Pilot se rozhodl pro nouzové přistání na pole, které se nezdařilo a letoun spadl do lesa. Ke zranění pilota a cestujícího nedošlo.
- Příčiny letecké nehody jsou zjišťovány komisí ÚZPLN.

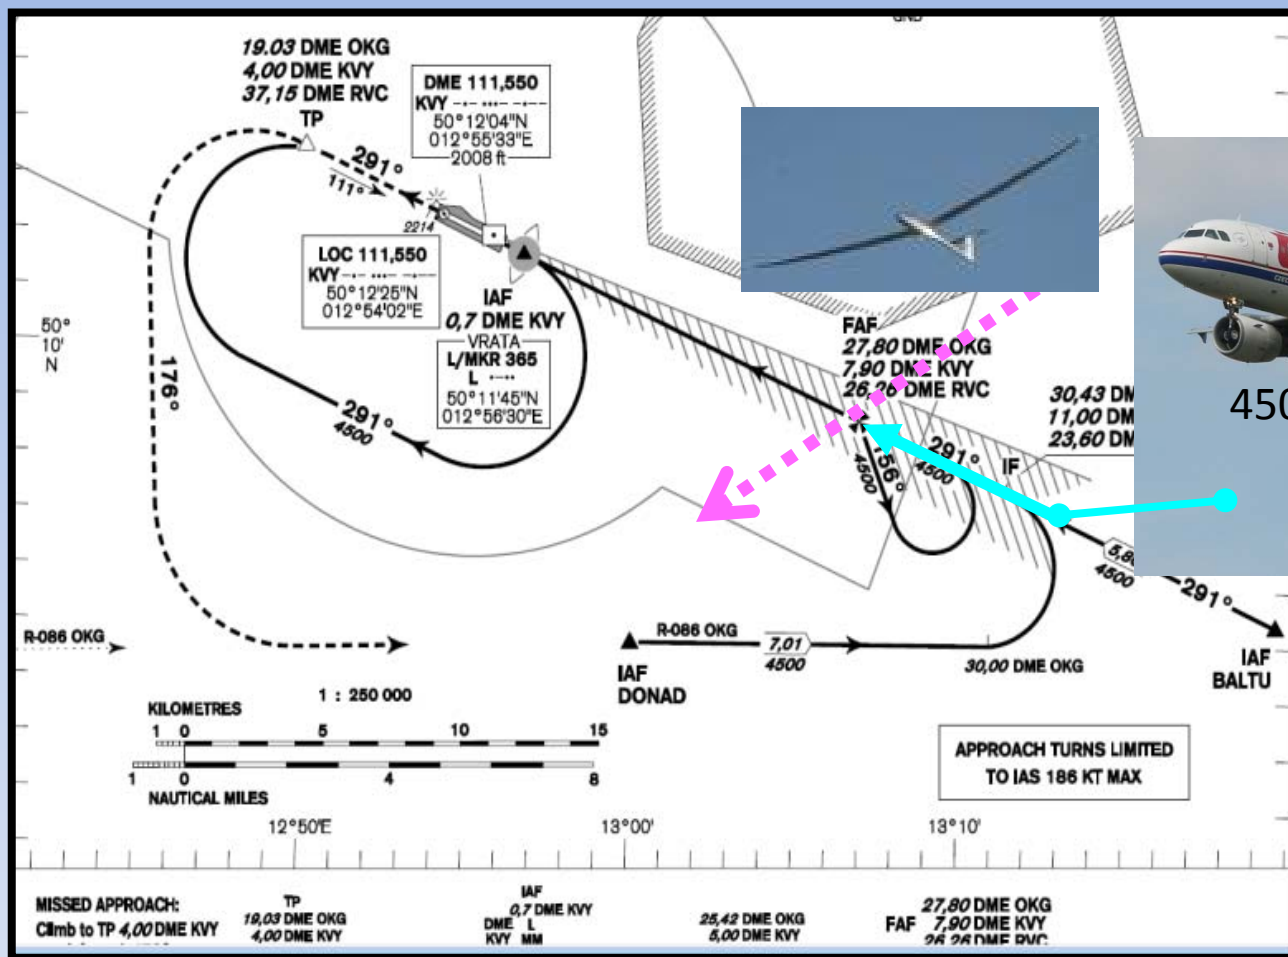
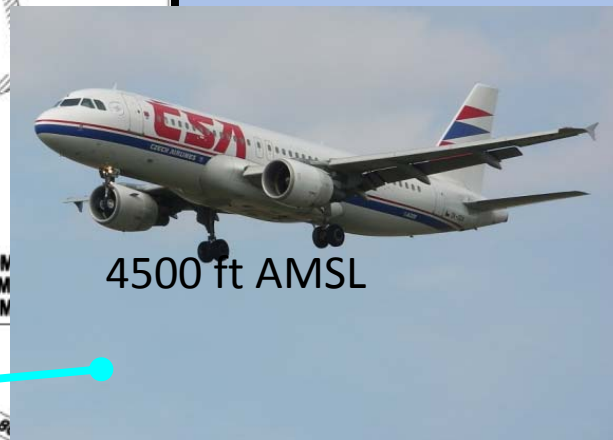
- Během přiblížení letounu A320, pozn. značky OK-GEA, na přistání na RWY 29 v LKKV došlo nad FAF 29 podle telefonického hlášení pilota ke sblížení tohoto letounu s neznámým kluzákem. Kluzák křížoval dráhu A320 zprava doleva.
- Posádka A320 na ALT 4500 ft ohlásila polohu kluzáku 200 m nad sebou a s horizontálním rozstupem 400 m.
- Pilot kluzáku vletěl do CTR K. Vary (třídy D) bez spojení s EC TWR LKKV a letového povolení.
- Poznávací značku kluzáku se nepodařilo zjistit.
- Událost je podle předpisu L-13 hodnocena jako „Significant incident“ - jako možnost srážky – „Potencial for collision“

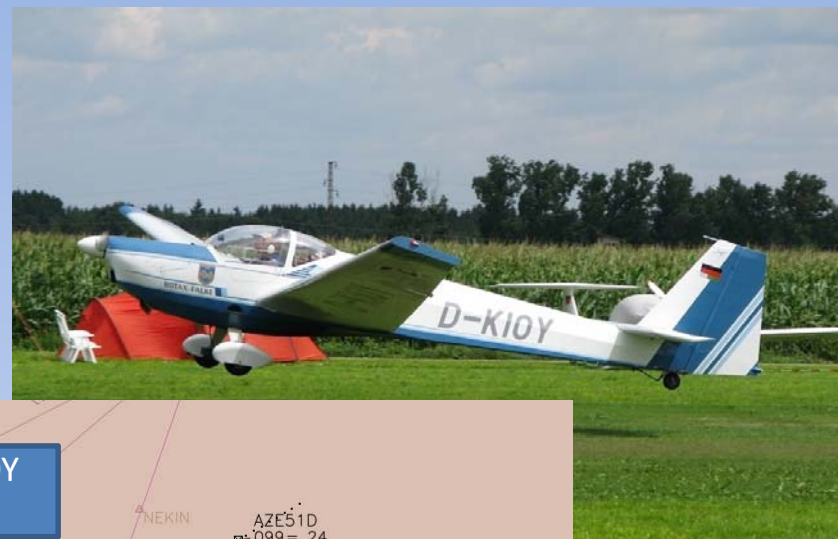
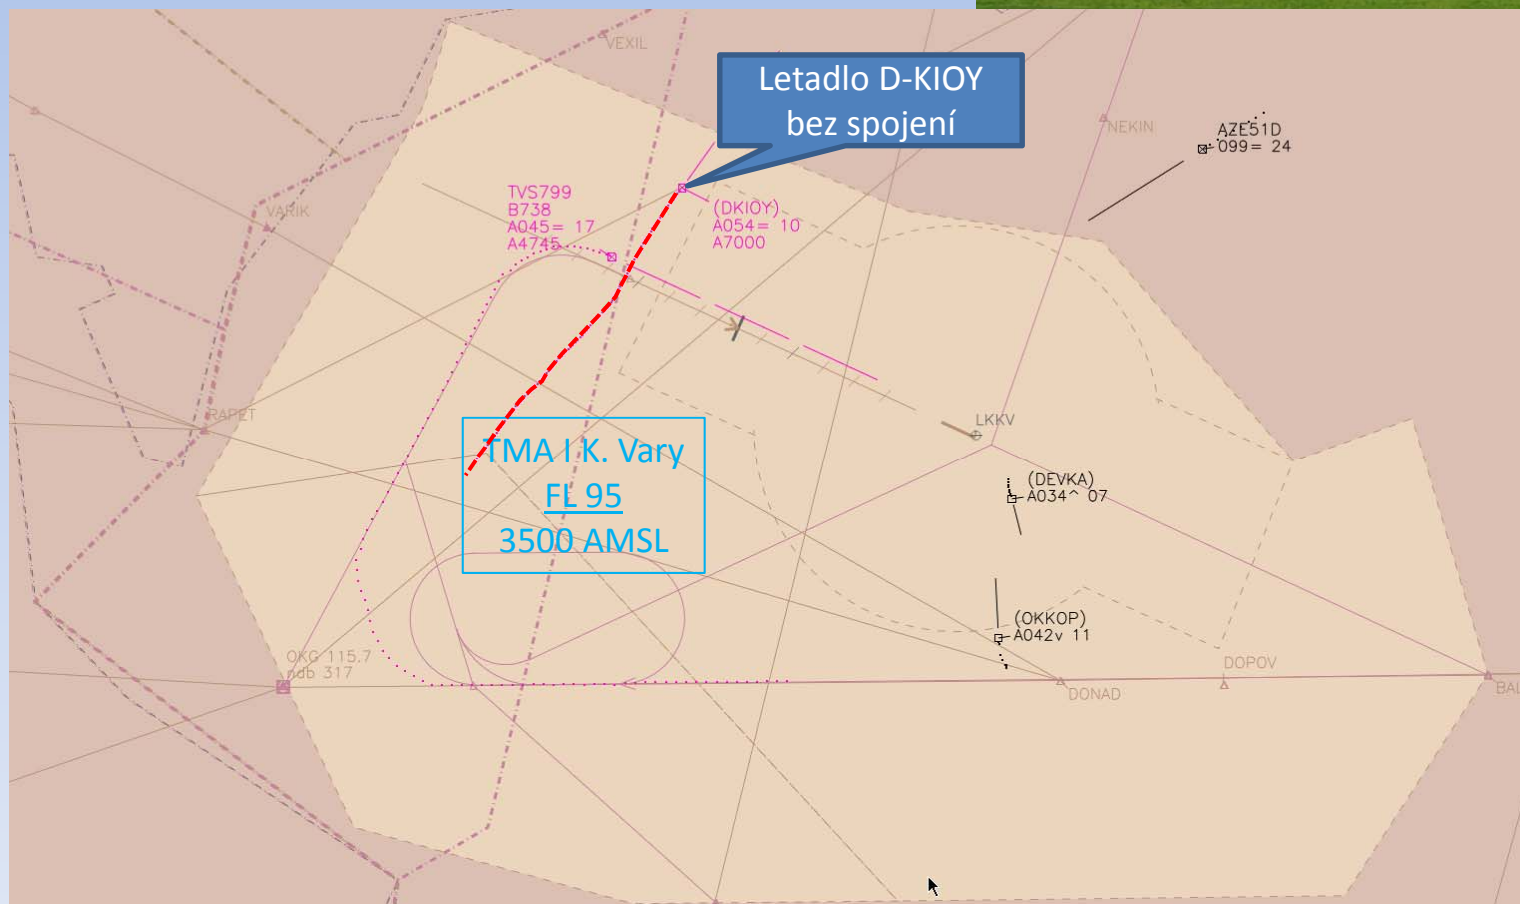
- Zahraniční pilot letounu, pozn. značky D-KIOY, při traťovém letu VFR z vstoupil bez povolení do TMA K. VARY v prostoru bodu OKG v hladině 5000 ft AMSL a směřoval na KILNU.
- V tomto čase prováděl B738 přiblížení STAR BALTU 1W na RWY 11. V čase 08:45 D-KIOY minul trať konečného přiblížení RWY 11 směrem na KILNU na hladině 5000 ft. B738 na hladině 4500 ft minul FAF 11 v čase 08:46. Ani stanoviště FIC Praha nemělo o daném letadle žádné informace. Jednalo se jednoznačně o chybu pilota.
- Událost je podle předpisu L-13 hodnocena jako Significant incident - nesprávný postup PIC.

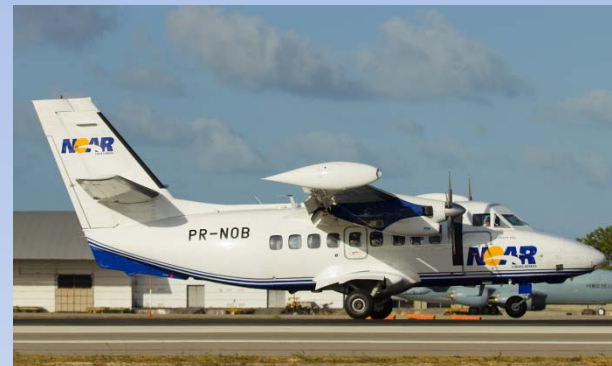
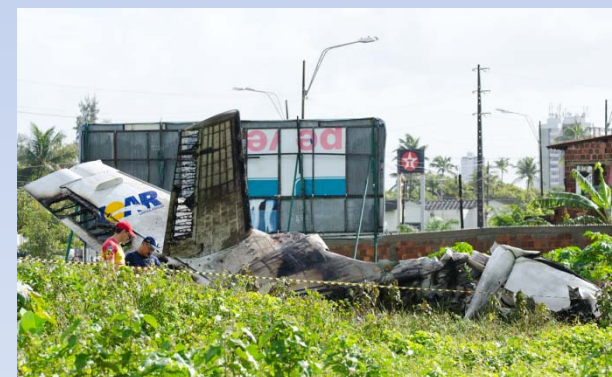
- Krátce po vzletu letounu, s pozn. značkou PR-NOB z letiště Recife (SBRF) došlo letecké nehodě. Letoun ztratil výšku a vrazil do země ve vzdálenosti 1200 m od THR RWY. Byl zničen nárazem a následným požárem.
- Při letecké nehodě zahynulo všech 16 osob na palubě (2 piloti a 14 cestujících). Příčiny šetří partnerská organizace CENIPA v Brazílii.
- ÚZPLN jmenoval zplnomocněného představitele. Při zjišťování příčin spolupracuje ÚZPLN s partnerskou organizací CENIPA.

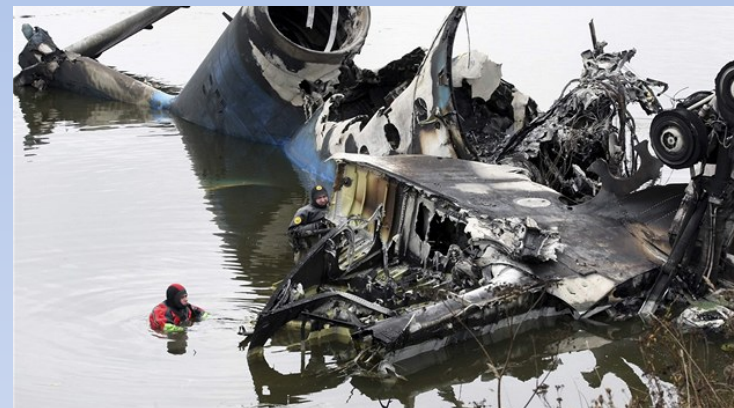
- Krátce po vzletu letounu Jak 42, RA-42434, z letiště Tunošna (UUDL), 17 km od Jaroslavl, došlo k jeho zřícení. Na palubě byli hráči ligového týmu Lokomotiv Jaroslavl.
- Při letecké nehodě zahynuli 3 občané - reprezentanti České republiky.
- Příčiny šetří MAK.
- Informace o postupu komise a vykonaných testech jsou předávány veřejnosti na [www stránkách MAK](http://www.stránkách MAK).
