Rapport final no. 2284 du Service suisse d'enquête de sécurité SESE

concernant l'accident de l'avion
PS-28 Cruiser, HB-WXC,

survenu le 21 juin 2014

Lac de Neuchâtel,
commune de Cudrefin / VD

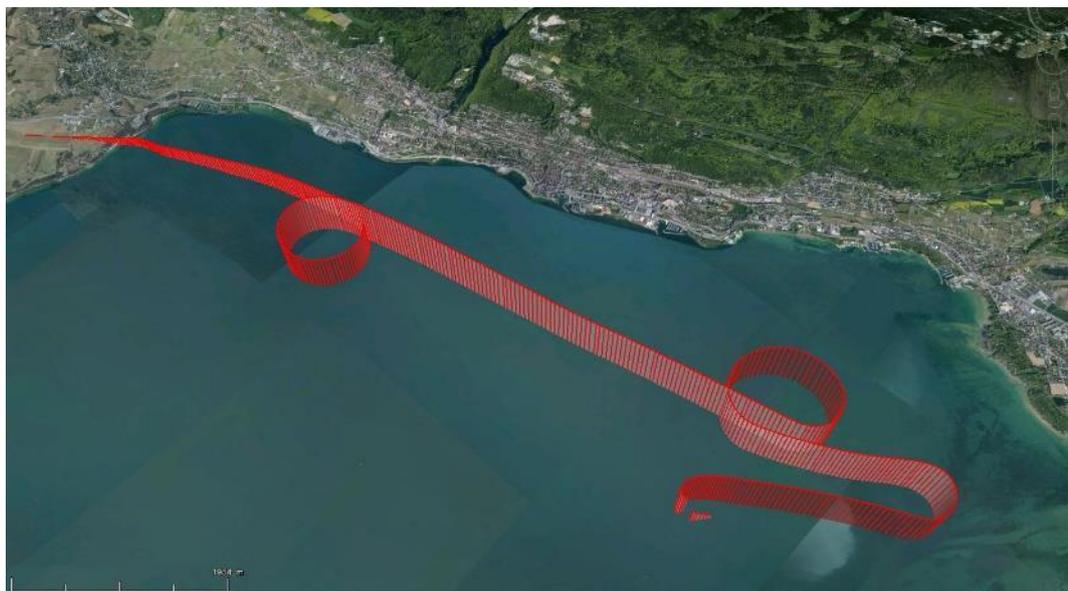
Figure 1 : trajectoire de l'ensemble du vol du HB-WXC

Le pilote ainsi que l'instructeur s'installent à bord du HB-WXC et la mise en marche du moteur s'effectue vers 8 h 55 min. Quelques minutes plus tard l'avion quitte la place de stationnement puis se dirige vers le point d'attente où les contrôles du moteur et la préparation avant le décollage sont effectués. L'avion remonte ensuite la piste 05 afin de s'y aligner et décolle à 9 h 12 min. Après le passage de la rive (figure Figure 1), l'avion tourne d'environ 20° vers la droite et poursuit son vol de montée.

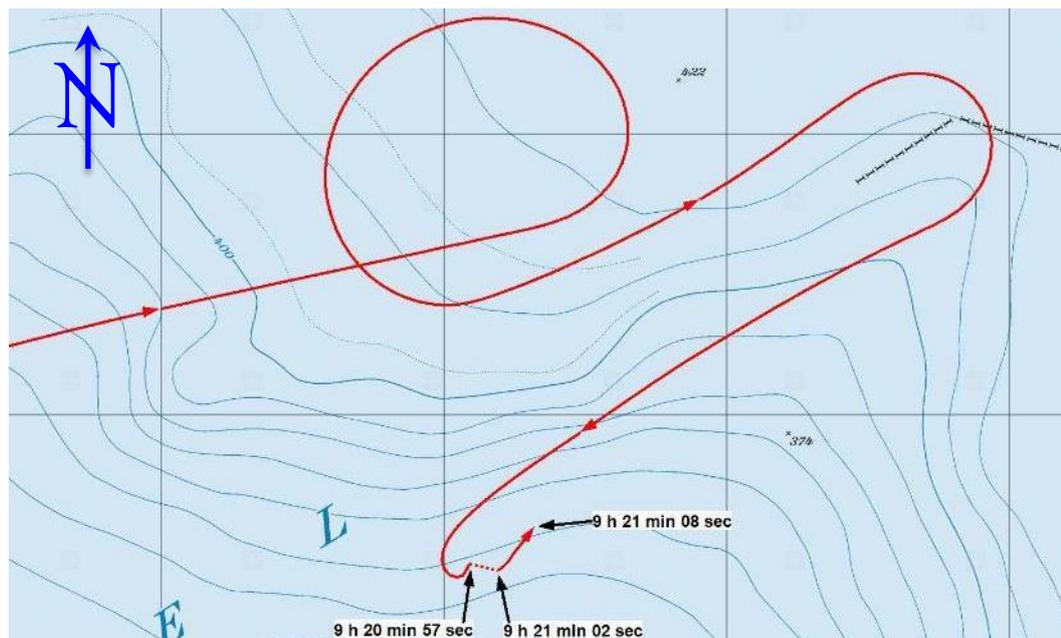
**Figure 2** : trajectoire du vol horizontal du HB-WXC reportée sur une carte au 1:25 000 (carte reproduite avec l'autorisation de l'Office fédéral de topographie Swisstopo (JA150149))

A 9 h 18 min, l'équipage entreprend un virage de 360° horizontal vers la gauche avec une inclinaison d'environ 30°. A l'issue de celui-ci, l'avion maintient pendant 30 secondes un cap moyen de 060° environ avant d'effectuer un virage de 180° à droite avec une inclinaison d'environ 50°. Lors des exercices effectués à l'altitude de croisière, la vitesse indiquée varie entre 88 et 109 kt. L'avion vole alors en direction du sud-ouest, toujours à 3500 ft AMSL (figure 2).

Les figures 1 à 4 ont été établies sur la base de ces données. La trajectoire de vol illustrée sur la figure 2 présente un tronçon représenté par 4 points. Ceci signifie que pendant 4 secondes, le Dynon D100 EFIS n'a pas enregistré de position GPS utilisable. De ce fait, cette représentation correspond à une interpolation linéaire entre la position validée de 9 h 20 min 57 sec et celle de 9 h 21 min 02 sec.

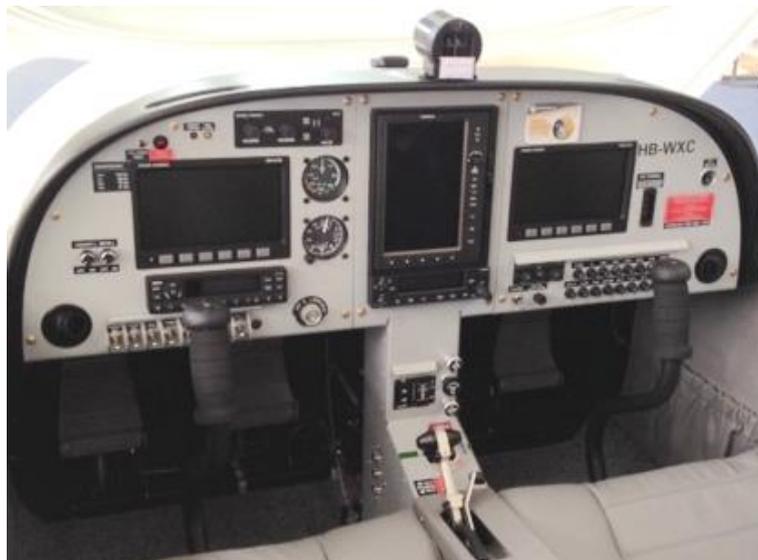
Figure 5 : tableau de bord du HB-WXC

L'avion HB-WXC était équipé d'une instrumentation VFR avec trois écrans LCD⁵ (figure 5). Sur la partie gauche du tableau de bord se trouvait un écran Dynon D100 EFIS⁶ et sur la partie droite un écran Dynon D120 EMS⁷ était installé. Le Garmin GPSMAP 695 était placé au centre du tableau de bord.

Les informations mémorisées dans le Garmin GPSMAP 695 n'ont pas pu être utilisées. Les circuits imprimés de ce dernier ont été fortement détériorés par les effets de la corrosion.

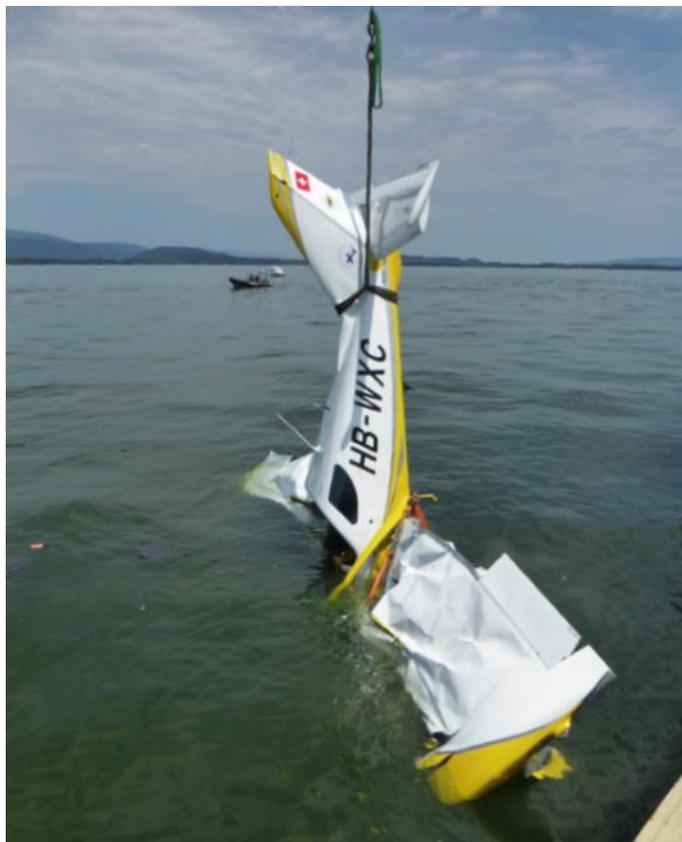
Figure 7 : renflouage du HB-WXC

En raison de la profondeur du lac, estimée à cet endroit à une centaine de mètres, un appui a été demandé au Groupe de Recherche Electronique Subaquatique (GRES) de la police de la navigation genevoise. A l'aide d'un sonar multifaisceaux à balayage latéral, le GRES a pu localiser l'épave en fin d'après-midi. Un robot plus performant muni d'une caméra télécommandée a été acheminé près de l'épave. Les images reçues ont permis de constater que l'épave était entière et reposait à plat sur un fond vaseux à une profondeur de 85 m. Les deux occupants étaient encore dans l'habitacle, attachés par leurs ceintures ventrales.

Les travaux de renflouage ont débuté le lendemain matin. Au vu de la complexité du travail subaquatique, un dispositif étendu a été mis en place avec des plongeurs de différents corps de police. Après plusieurs heures, le renflouage des occupants et de l'épave s'est déroulé sans difficulté majeure.
